Hal og gård i Hejninge

En arkæologisk undersøgelse af to sjællandske gårdtomter

Af AXEL STEENSBERG

Historisk-filosofiske Skrifter **11**

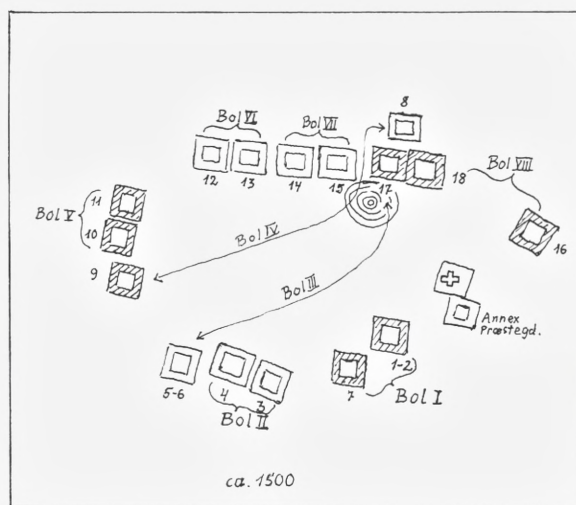
Fig. 4. Plan over Hejninge o. 1500. De gårde, der er gammelt klostergods, er skraverede. De andre tilhørte kronen, før mageskiftet 1501.

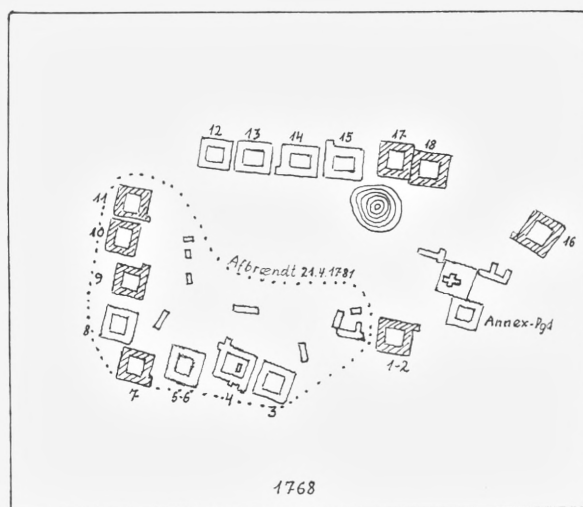
Fig. 5. Plan over Hejninge i 1768, da Ryttergodskortet blev tegnet. Det område, der hærgedes af branden 21.4.1781 er indtegnet med prik-linje.

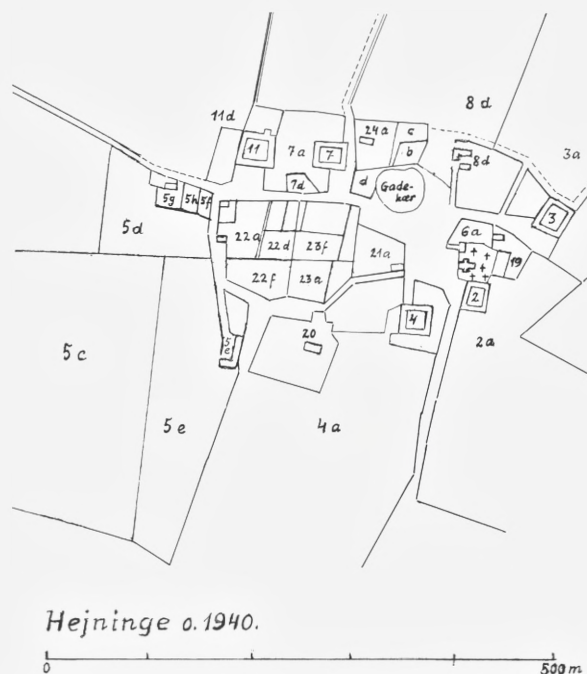
Fig. 6. Plan over Hejninge o. 1940 med de nugældende matr.numre. De udflyttede gårdes oprindelige beliggenhed: Se fig. 5.

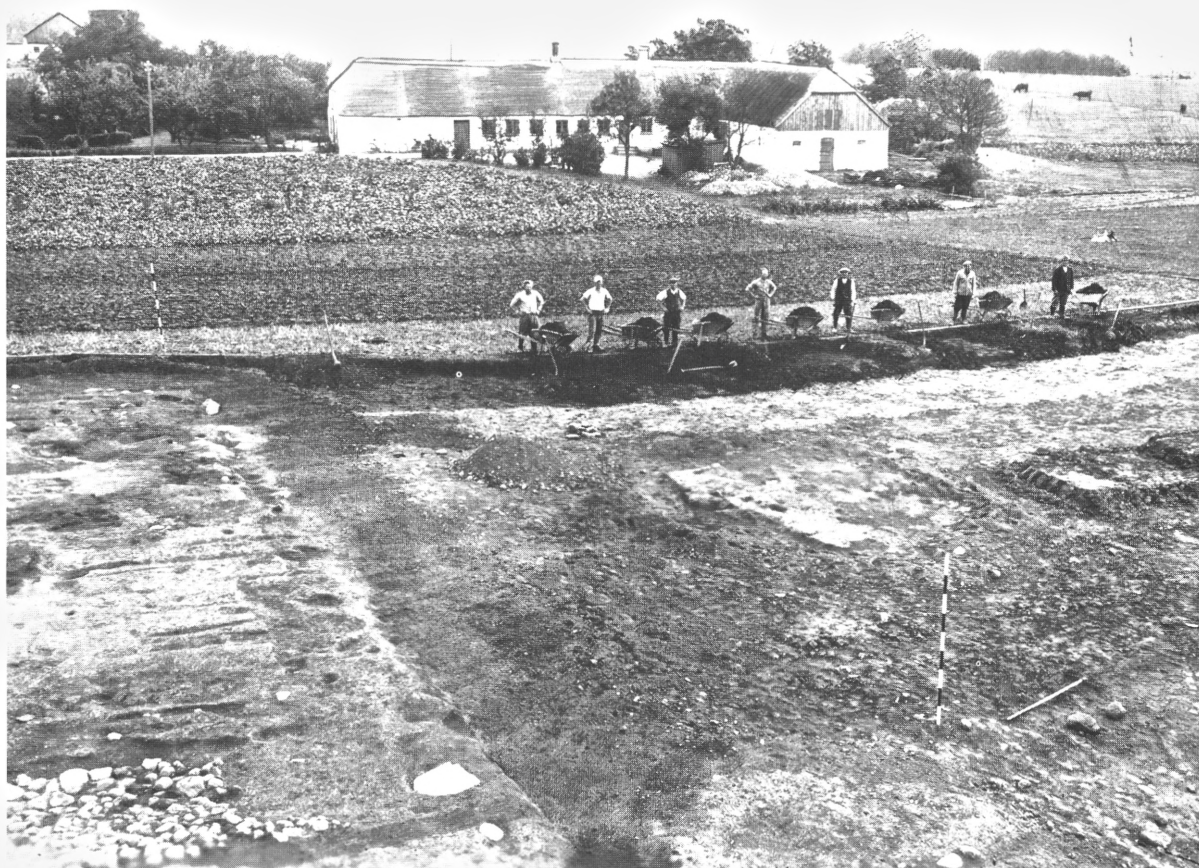
Fig. 7. Afdækningen af tomt A i gård nr. 8 set fra VNV. I baggrunden Niels Christensens ejendom matr. nr. 5 e.

Afdækningen af tomten (pl. I) skete som nævnt ved, at pløjelaget forsigtigt blev fjernet med graveskovle og kørt væk med trillebøre bredde efter bredde, som det ses på fig. 7. Derefter blev området skrabet rent med graveskeer. Vi begyndte langs nordsiden, hvor forrige års målesystem var markeret med pløkker og en udspændt snor. Herfra kunne vi fortsætte med at indrette vort to-meters kvadratnet mod syd. På billedet ses, at stuelængen til venstre allerede er skrabet ren, hvorved lergulvet er kommet til syne. Det er furet på tværs, dvs i nord-syd af en roeløfters skær, idet der under Den første verdenskrig blev dyrket sukkerroer på denne mark. Bag landmålerstokkene på gårdspladsen skimtes en glat flade, der viste sig at være et lergulv stammen- de fra det før omtalte lille køllehus til malttørring. I baggrunden ligger Niels Christensens gård.

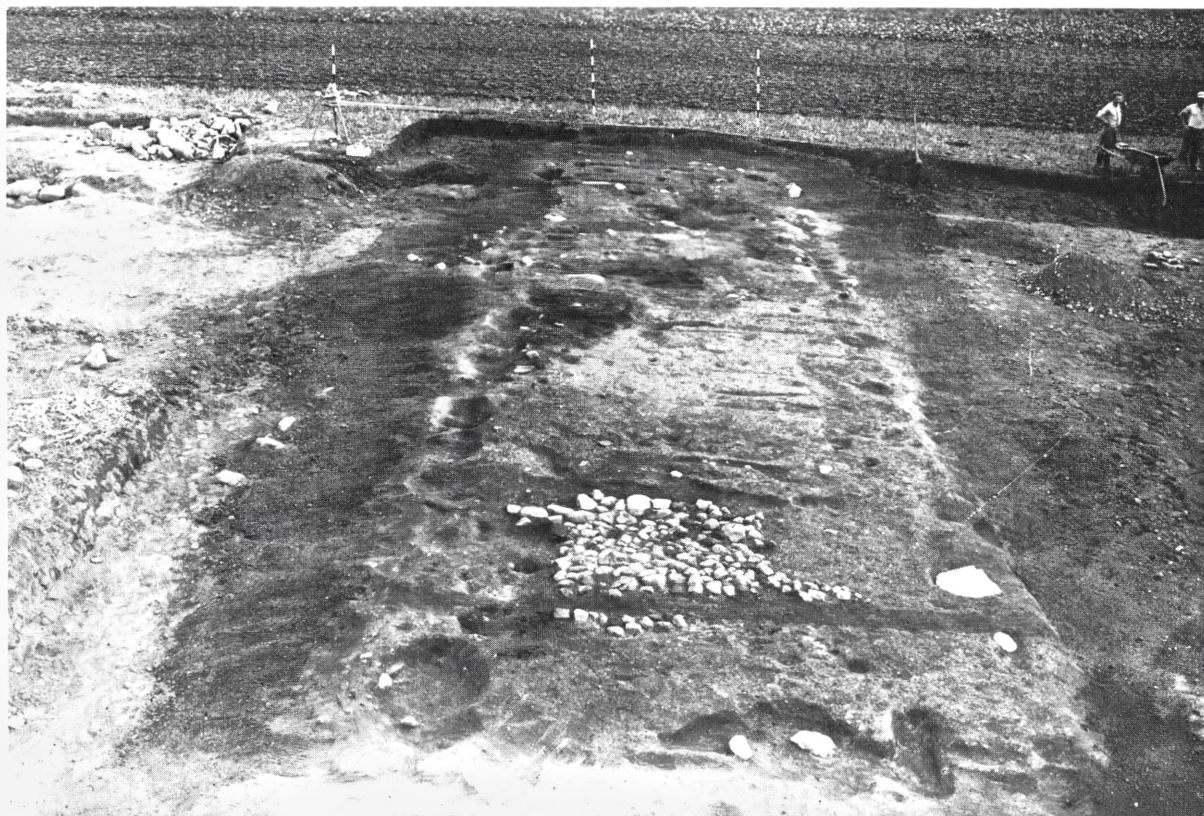
Fig. 8. Tomten af stuehuset i gård nr. 8, hus A, afdækket og renskrabet. De tre vestligste fag mangler på fotografiet. Set fra vest. Man ser i forgrunden skelgrøften mellem matr. nr. 5c og 5e skære tværs gennem brolægningen.

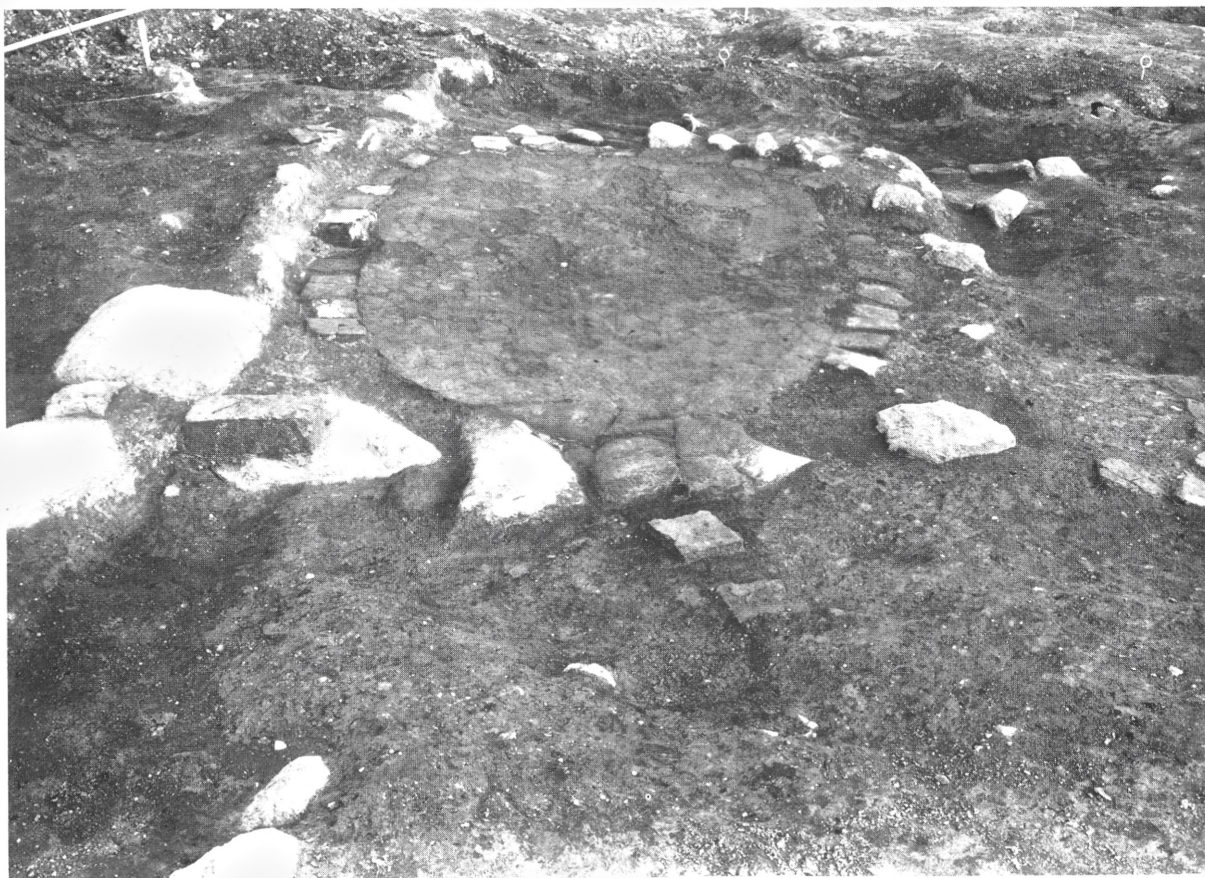
Fig. 9. Den store bagerovn, ildsted 1 i gård 8, hus A, set fra vest, efter at dens brændte lerarner er afdækket og penslet ren. Fundamentet af ovnkappen ses som en krans af teglsten. I indfyriingsåbningen foran ligger tre flade kampesten.

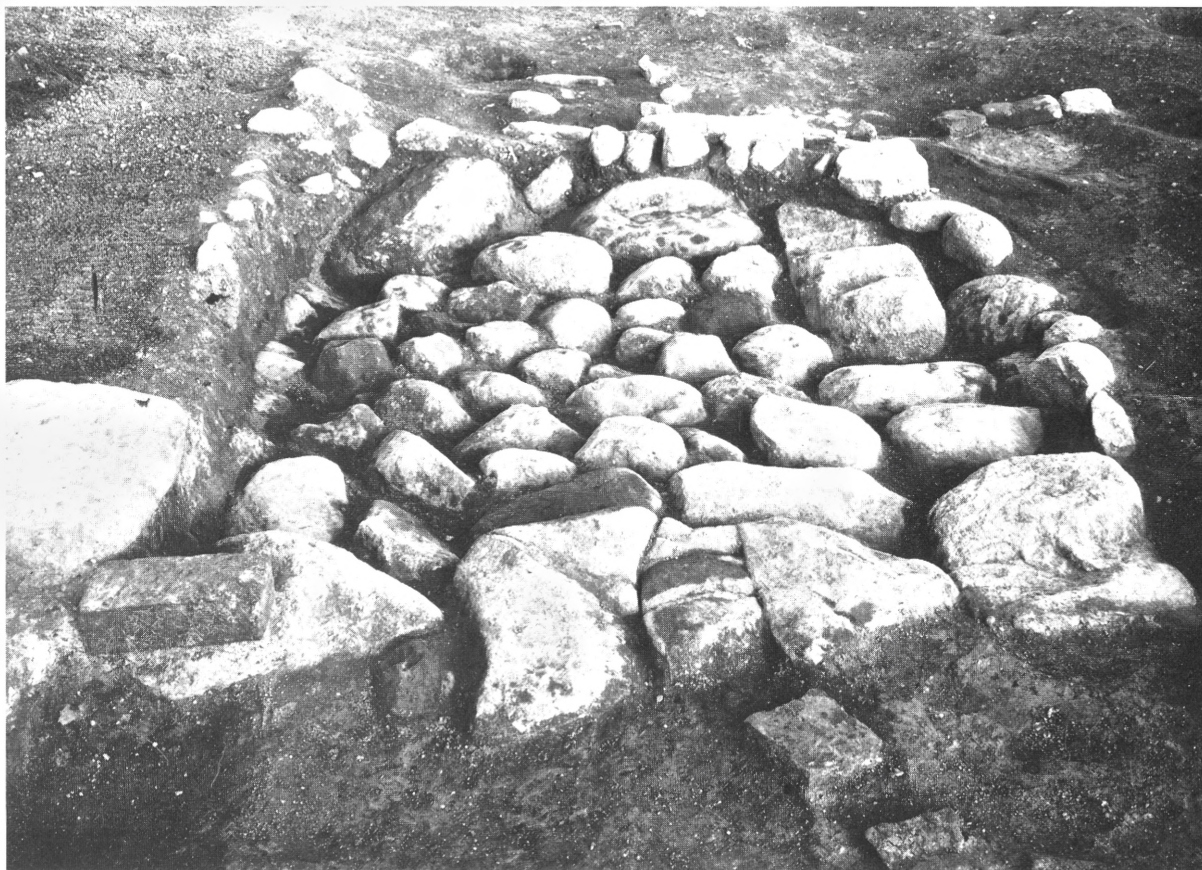
Fig. 10. Bagerovnen, ildsted 1, efter at den brændte arne er fjernet. Den er funderet på kampesten, som skulle holde på varmen, efter at ovnen var fejlet, og brødene sat ind.

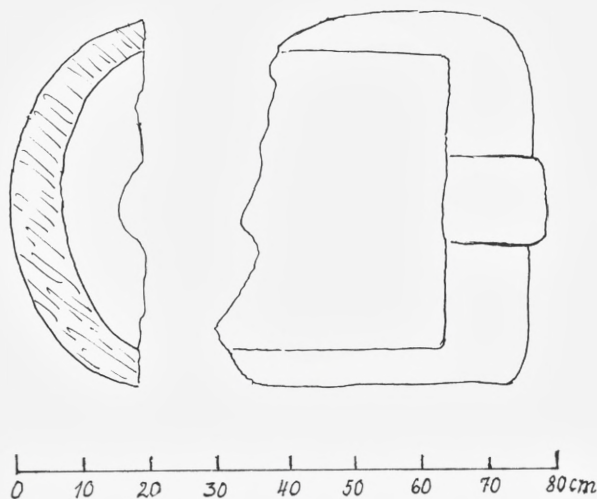
Fig. 11. Den ene ende af en »salt-old« af bøgetræ fundet i brønd 2 ved gård 8. Efter opmålingstegning af Holger Rasmussen.

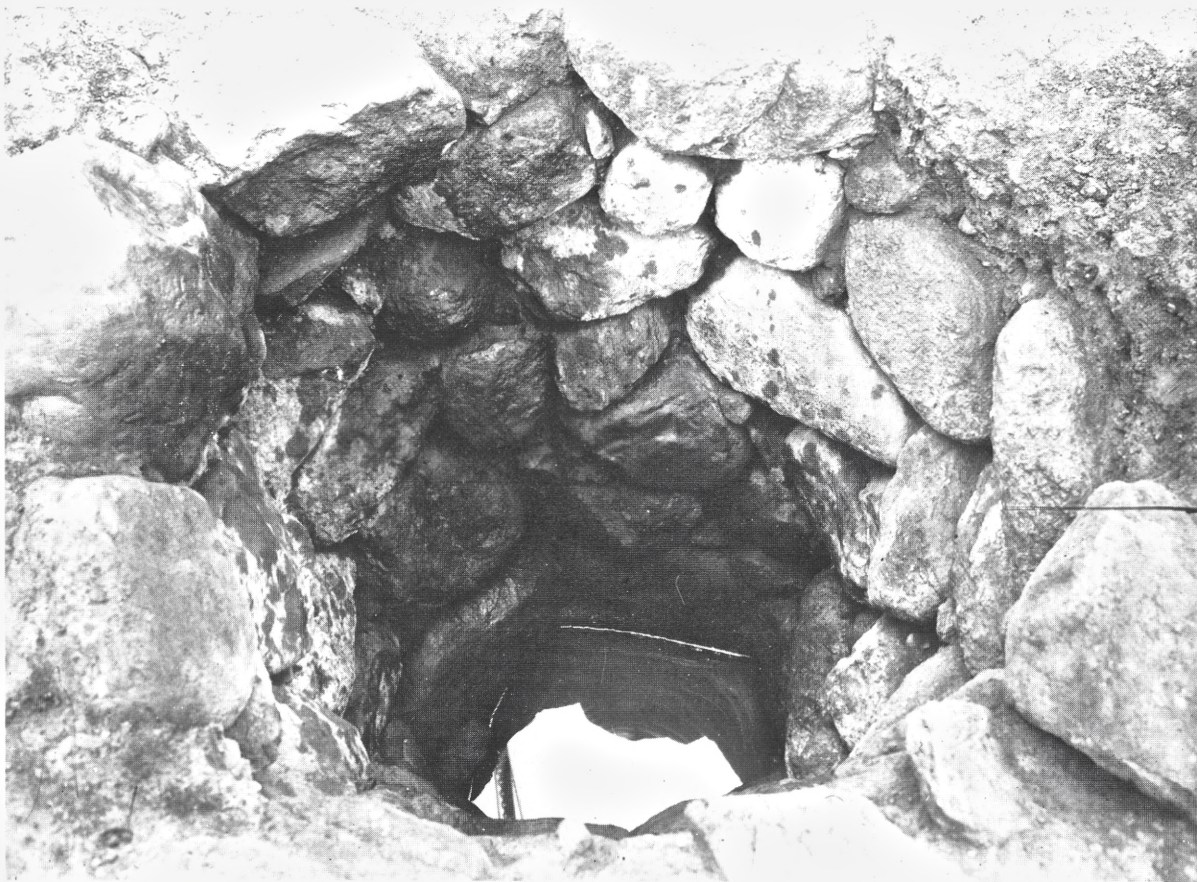
Fig. 12. Brønd 2 efter tømningen. Det firesidede brøndåb, hvorpå stenene hviler, skimtes i bunden. H. R. fot. 1942.

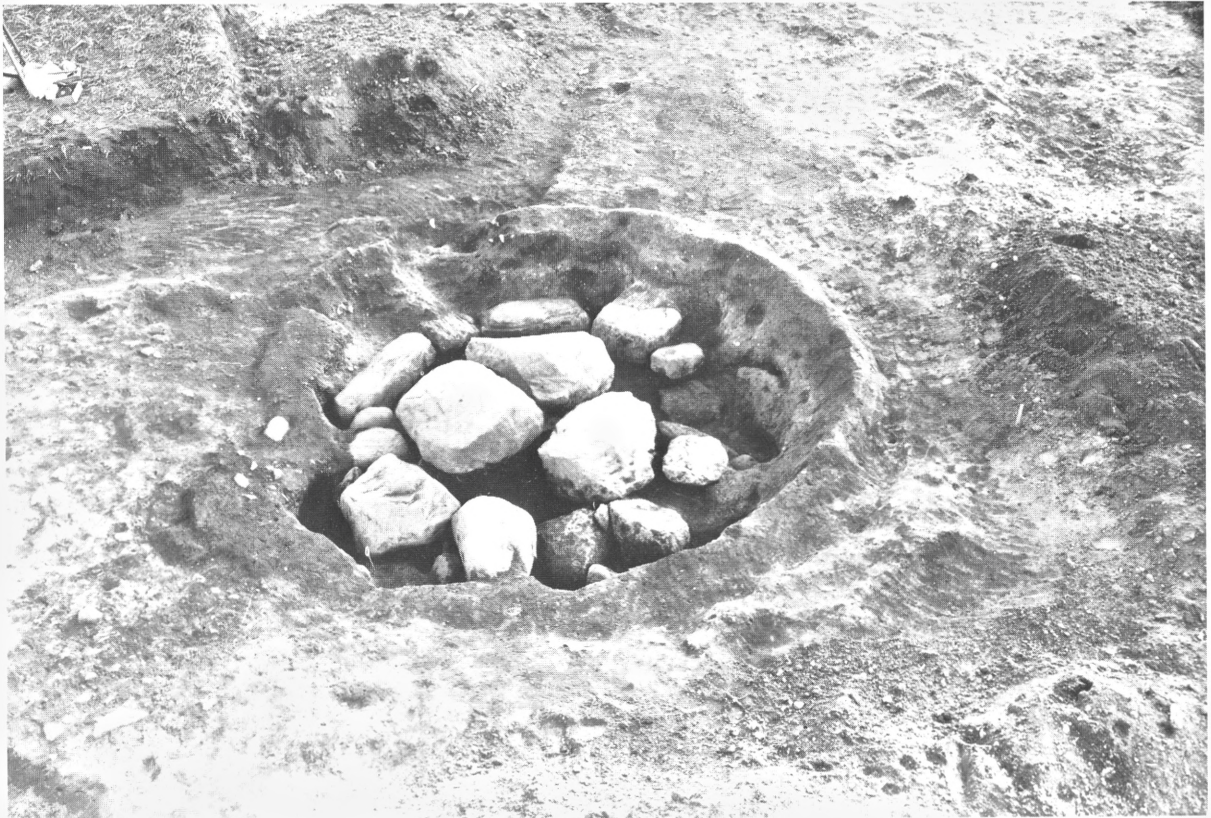
Fig. 14. Brønd 1 mellem gård 8 og 9 var fyldt op med syldsten fra de nedbrudte gårde.

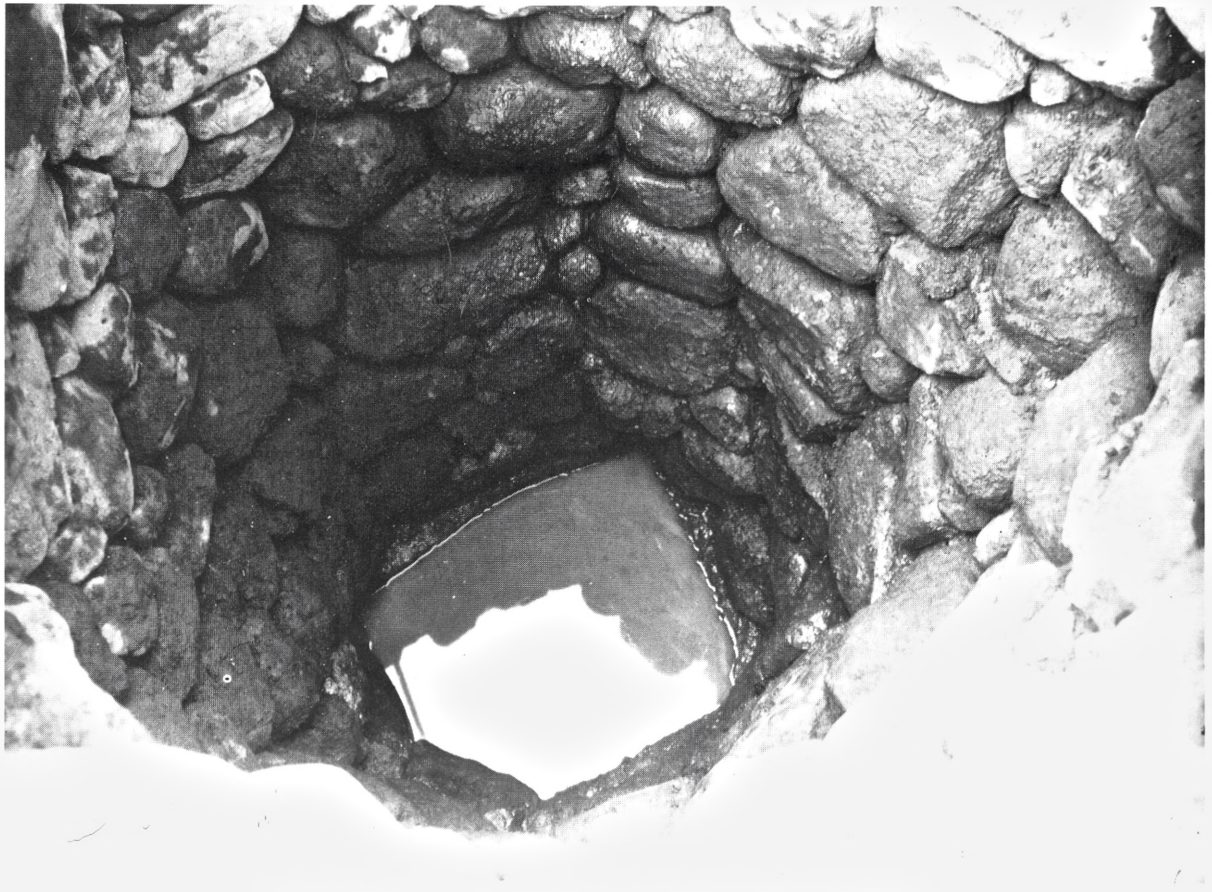
Fig. 18. Brønd I efter tømningen. I bunden skimtes brøndåget.

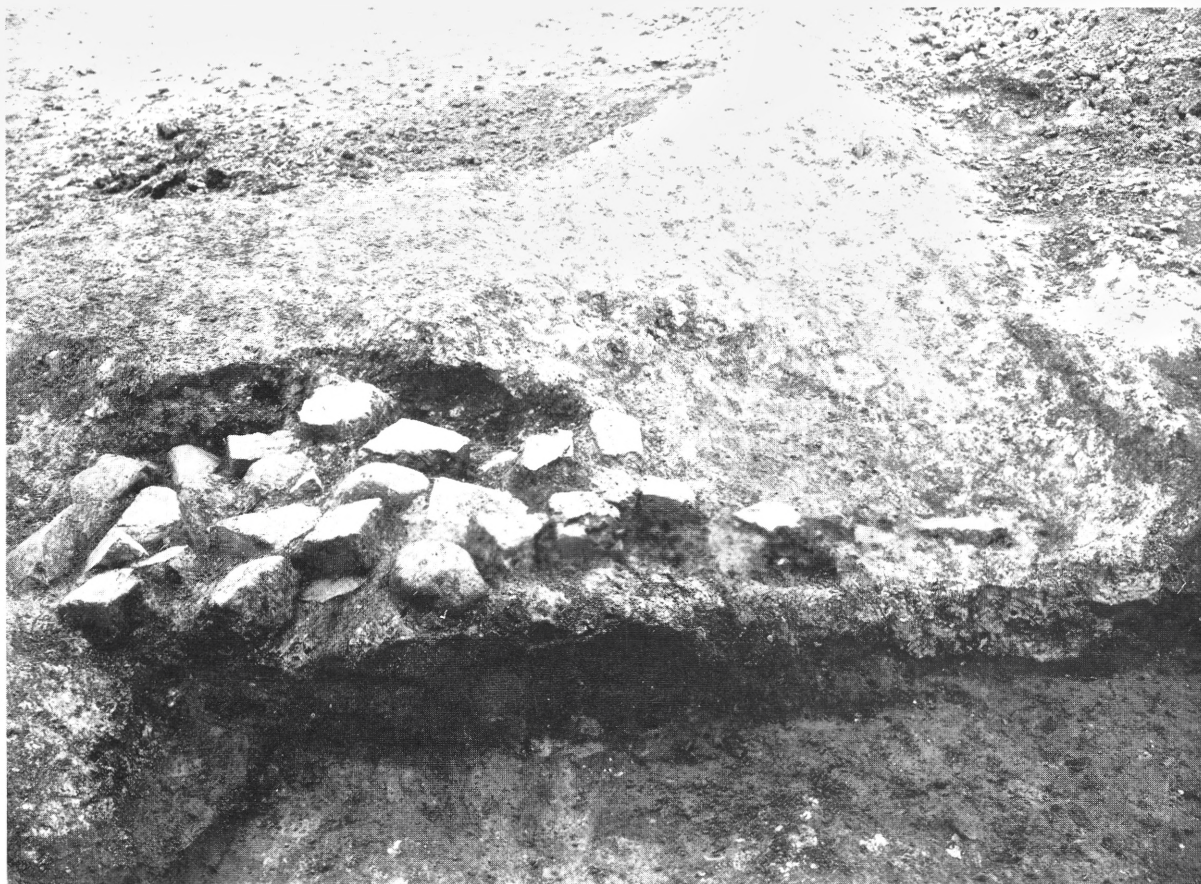
Fig. 19. Stenlægning under ovnen, ildsted 8, hus B i gård 8, set fra øst. Til højre en lavning i lergulvet foran indfyringsåbningen i nordenden.

vistnok været indfyring i den fra nord, hvor der var en 25–30 cm dyb lavning (fig. 19). Herfra strakte et ganske tyndt lag aske sig ind mod stuens midte, som vist med en punkteret linje på plan II. Det gule ler i ovns sokkel skilte sig på sydsiden ud fra gulv B's rødlige ler efter en lodret linje, således at ovnen må være opført ved nedgravning i B's levetid på samme måde som den store bagerovn i A. Denne lodrette spalte iagttoges også langs vestsiden af ovnen. Den nævnte lavning på nordsiden af ovnen (til højre på fig. 19) er blevet slidt og udbedret. Men det er næppe rigtigt, som vi antog under udgravningen, at sliddet skyldtes stærk trafik gennem en dør i væggen til stegerset. Thi en sådan passage måtte i tid ligge mellem opførelsen af den store ovn og nedbrydningen af ovn 8 i hus B's levetid. Denne

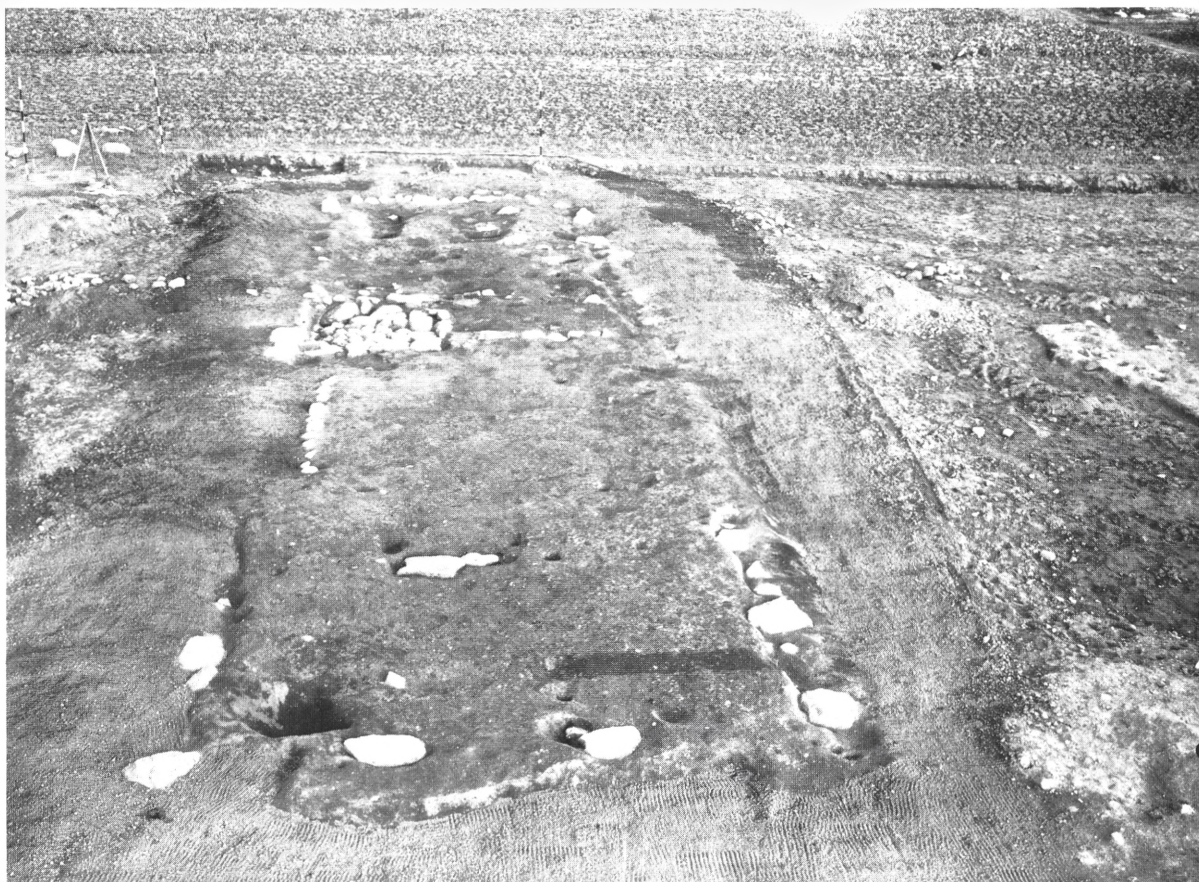
Fig. 20. Tomt B af gård 8 set fra vest. Den indre stenrække foran bagerovnsgrundstenene i venstre side viste sig at høre til hus D. Hus B's syldsten lå i en rende uden for den synlige syldrække.

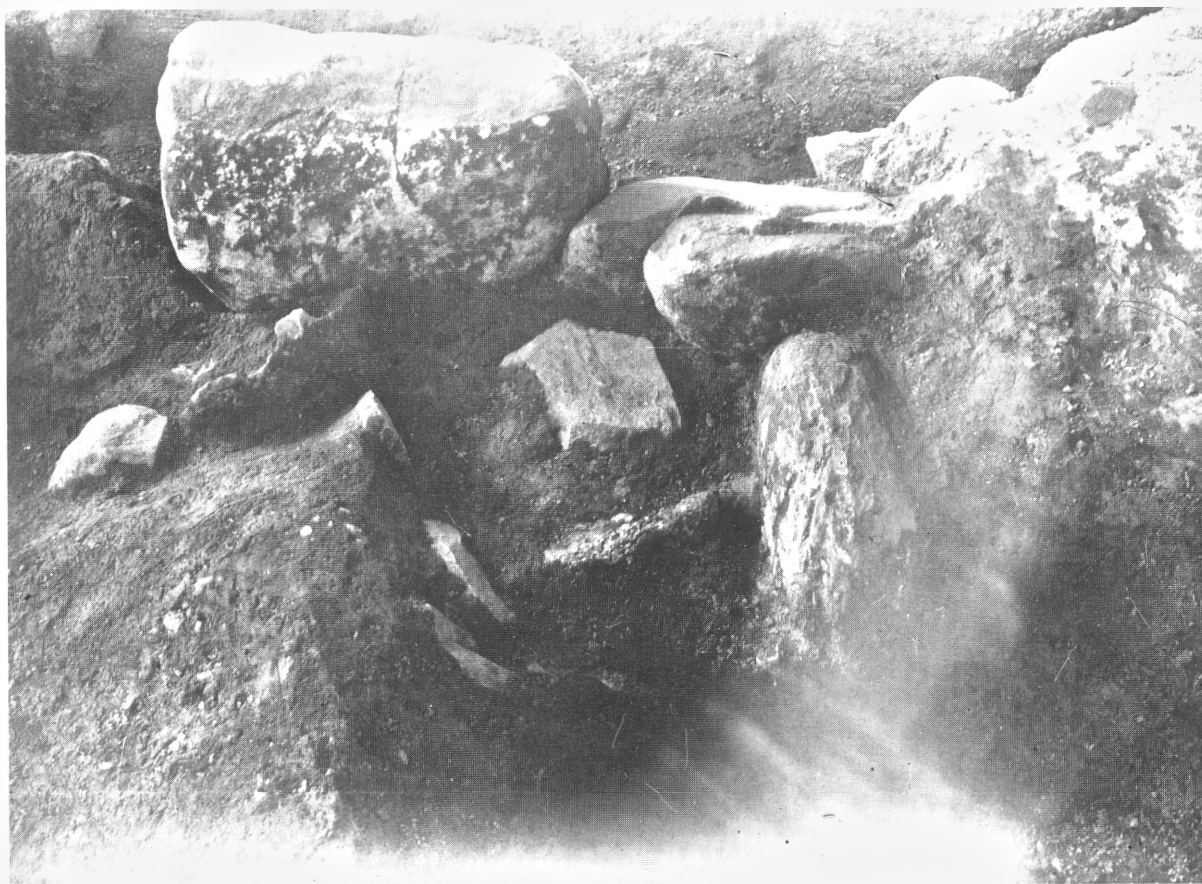
Fig. 21. Ildgrube 9 i gård 8 set fra øst. De store sten til højre og i baggrunden er stærkt ildpåvirkede. Gruben var fyldt med rød aske.

Ved østsiden af nedgravningen til den store bagerovn 1 fandtes ildsted 9. Det var en grube fyldt med rød aske mellem ildvirkede sten (fig. 21). Den store oprejste sten i baggrunden på fotografiet stod i nord-syd op til bagerovnsnedgravningen. Dens flade mod ildgruben var stærkt smuldret af ildpåvirkning. Det samme gjaldt de øvrige sten på billedet. Den flade bundsten bagest lå 10 cm lavere end gulv C. I stegersgulvet var der tre øst-vest vendte gruber, den midterste ca. 25 cm dyb, de to andre ca. 15 cm

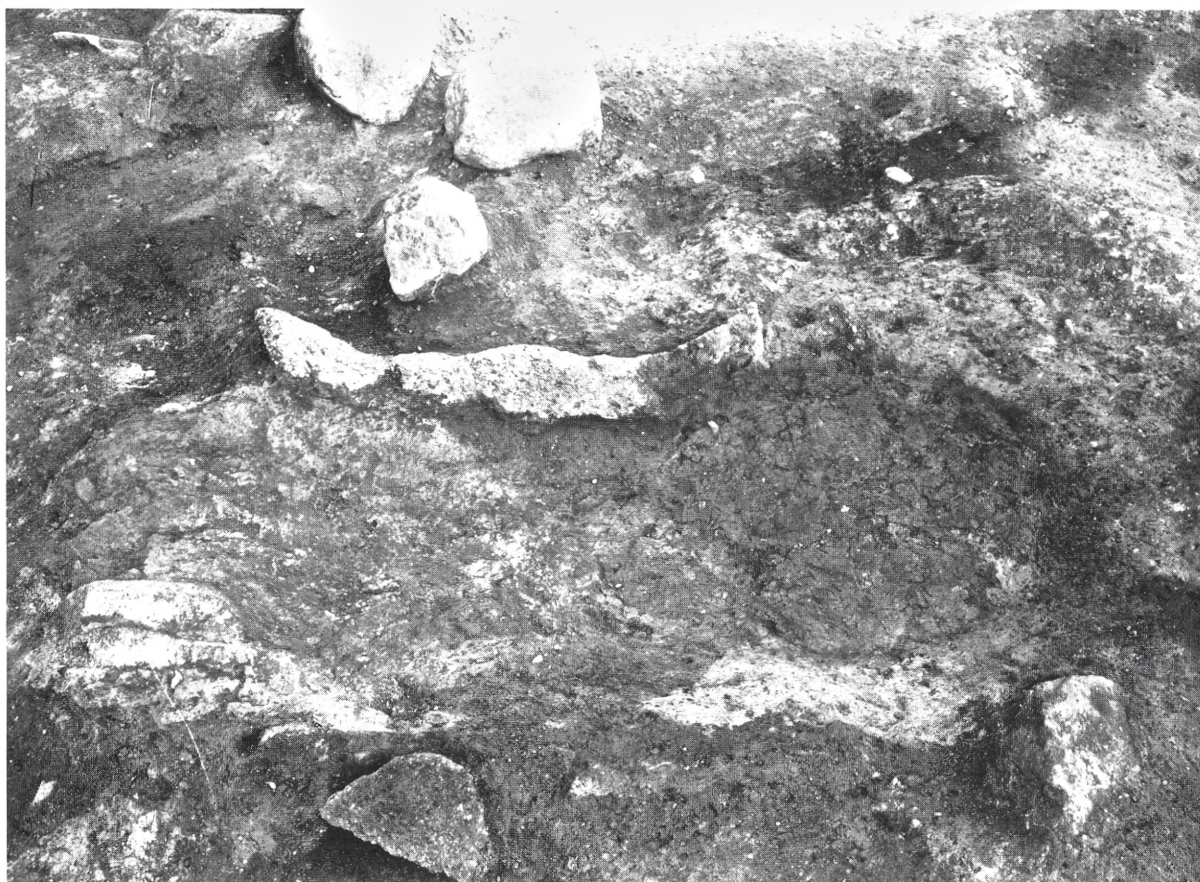
Fig. 22. Ildsted 10 lå i gulv D under ildgrube 9, set fra vest. Øst for denne har stået en lerklinet ovn, ildsted 11.

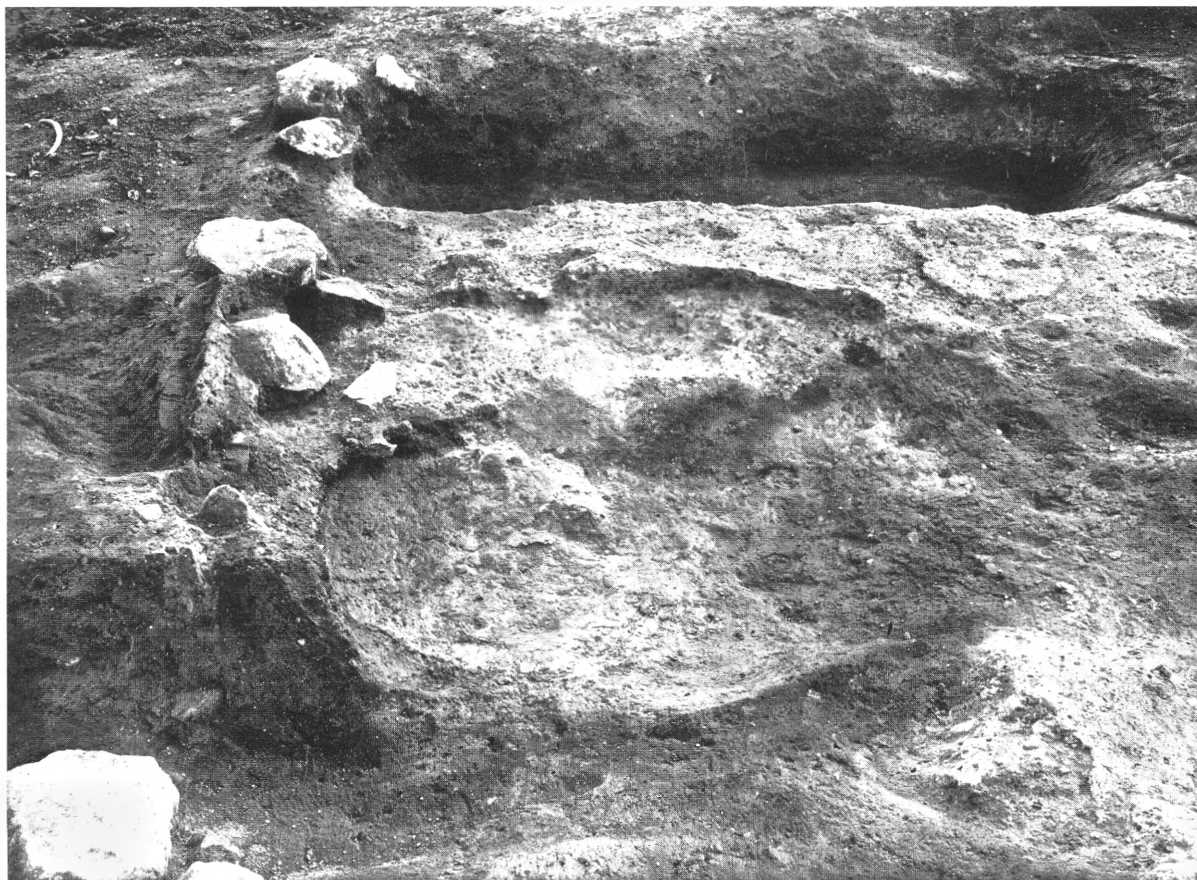
Fig. 23. Ildsted 11 har været en lerklinet ovn, set fra nord. I baggrunden i den aflange nedgravning har formentlig stået en melbing?

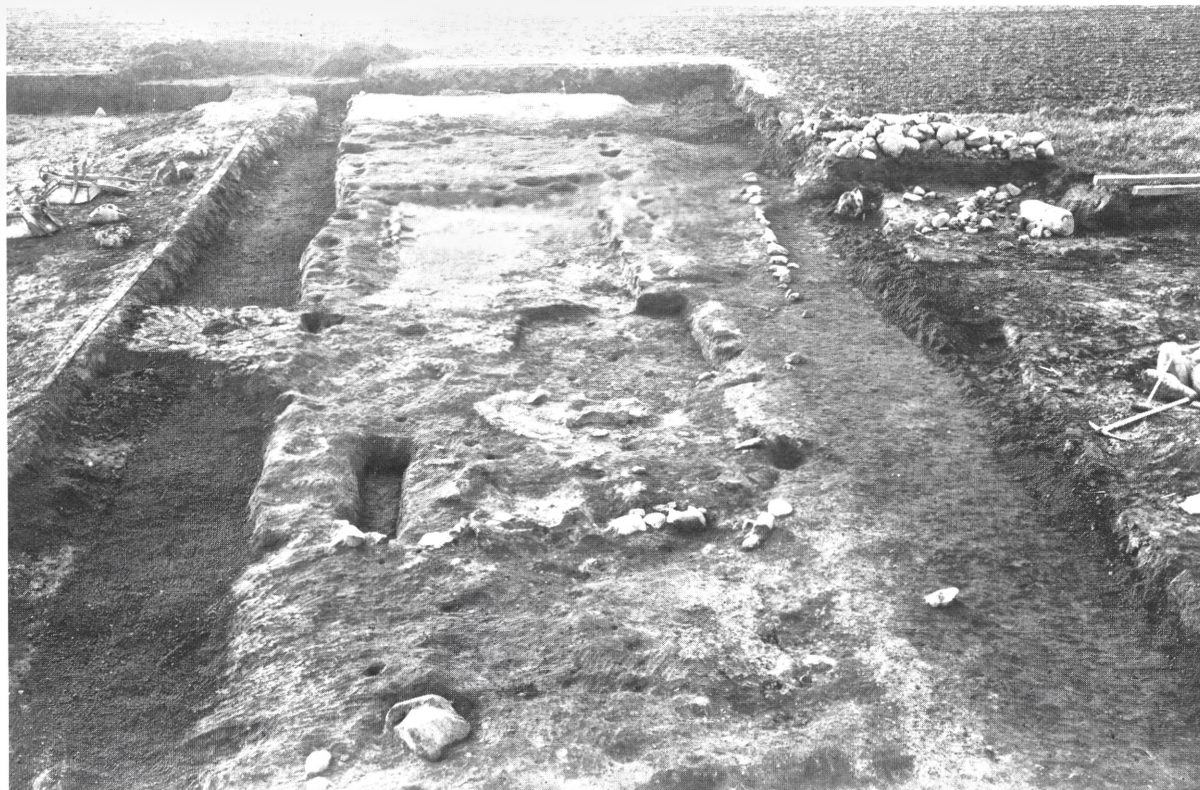
Fig. 25. Hus D af gård 8 set fra øst. Til højre i baggrunden ses syldrækken af det langt yngre rytterhus. I forgrunden tv. hullet efter den formodede melbing, til højre herfor ovnen ildsted 11, og bag den ildsted 10. Bag dette ses nedgravningen til hus A's store bagerovn, og modsat denne i sydsiden stenlægning foran indgangsdøren fra gårdspladsen.

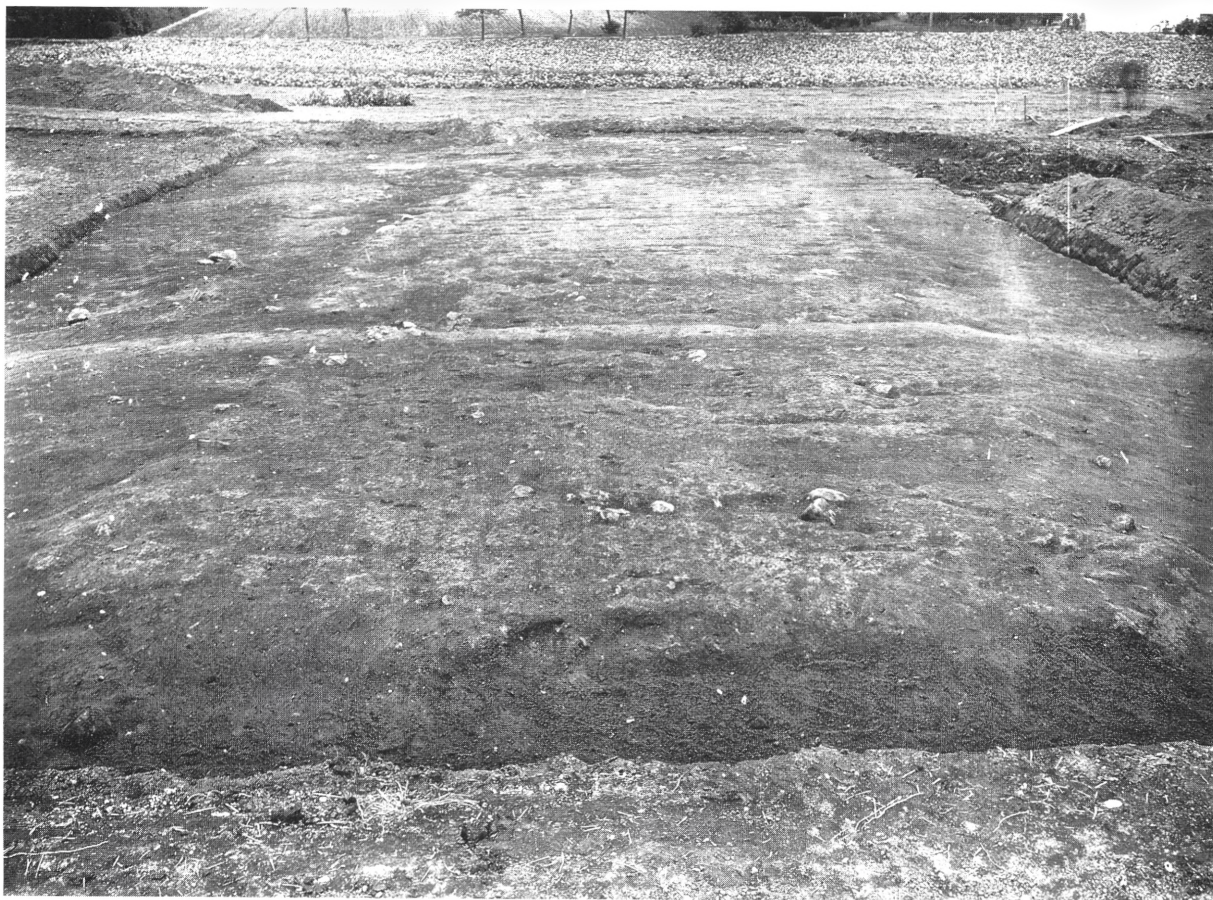
Fig. 27. Gård 9, hus A set fra vest efter første renskrabning. Furerne, der navnlig ses på tværs, er frembragt med roeløfterens skær, da der dyrkedes sukkerroer på stedet ved begyndelsen af første verdenskrig.

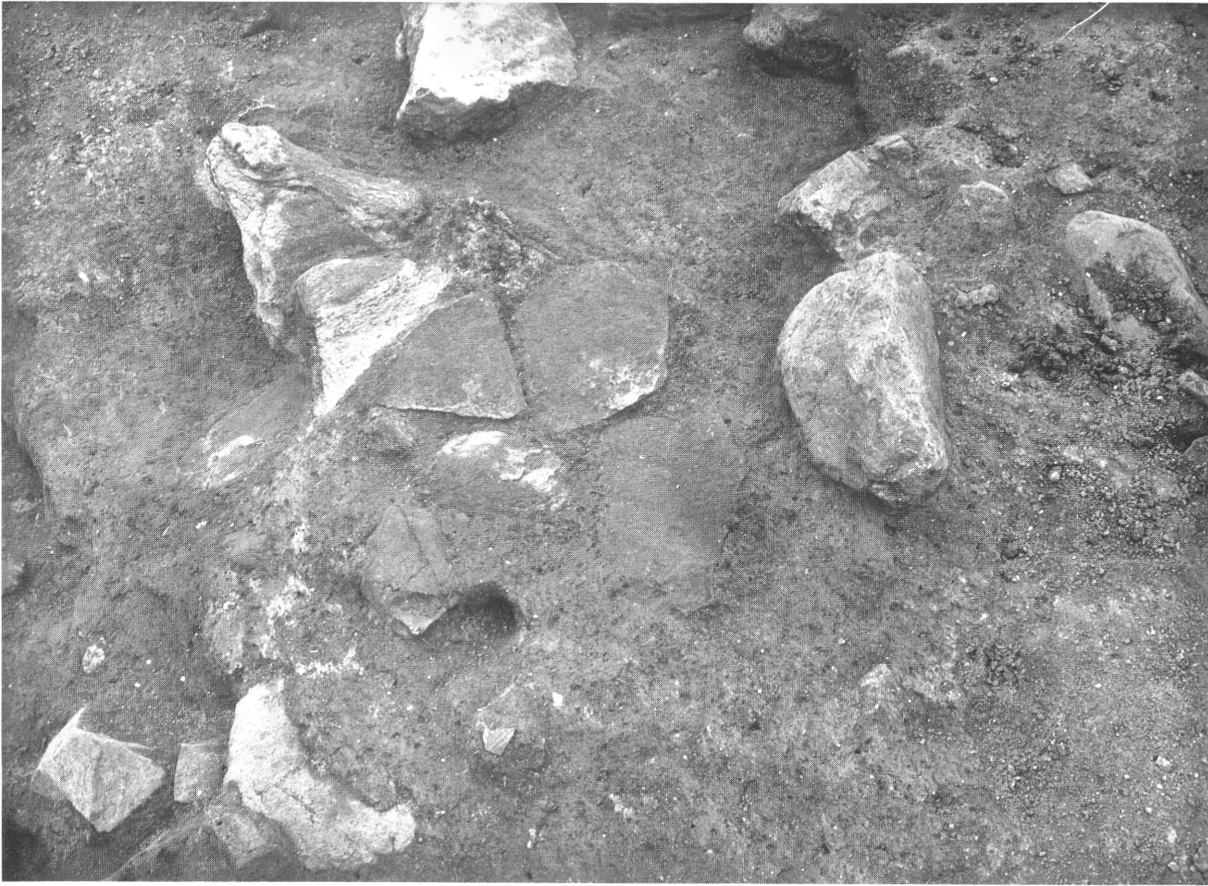
Fig. 28. Ildsted 1 i hus A, gård 9, set fra nord. Fem stærkt ildpåvirkede flade sten danner en svag grube.

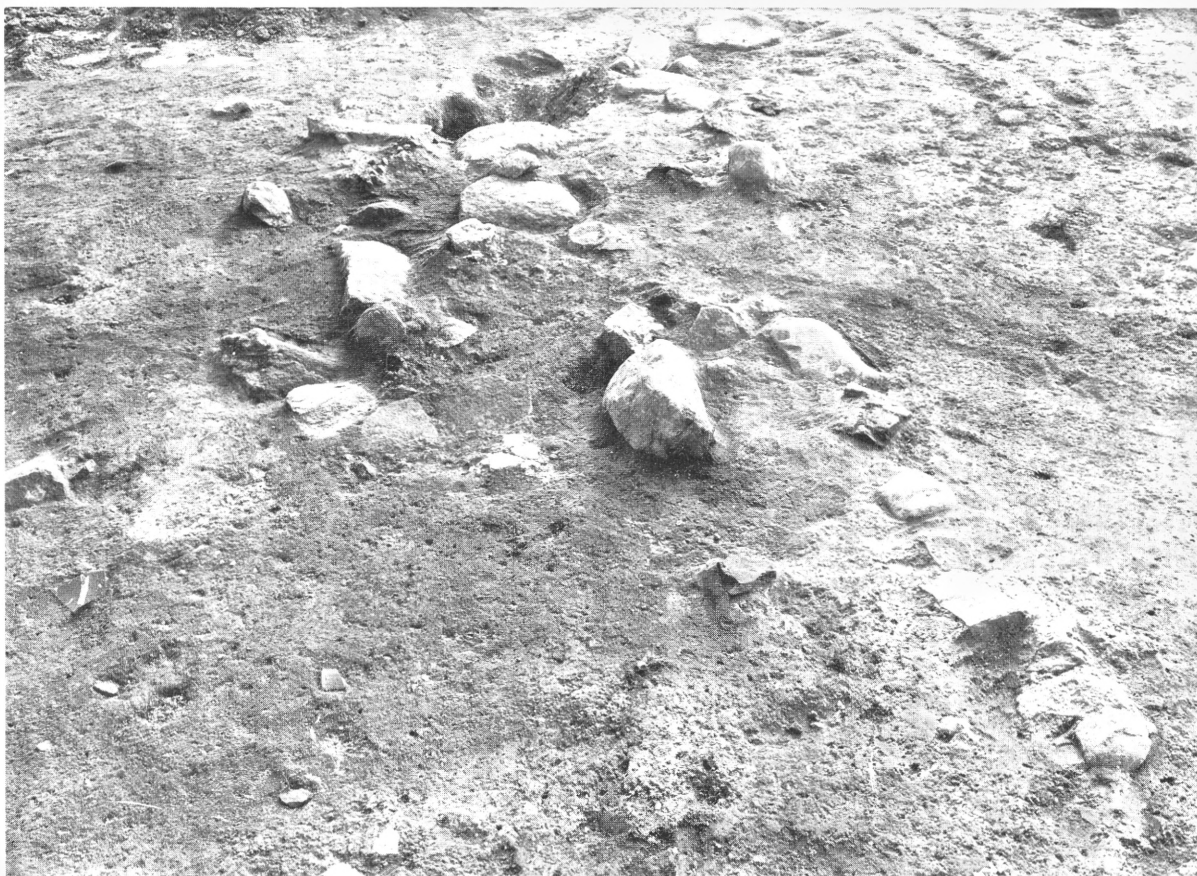
Fig. 29. Ildsted 1 i hus A, gård 9, set fra nord. I mellemgrunden lidt tv. for midten ses nogle flade sten, der danner en svag fordybning fyldt med rød aske. Til højre for dem løber skillevæggen mod stuen diagonalt. De store sten bag ildstedet kan muligvis stamme fra en opbygget »esse«. Gruben i baggrunden har formentlig indeholdt en af de store syldsten i sydvæggen.

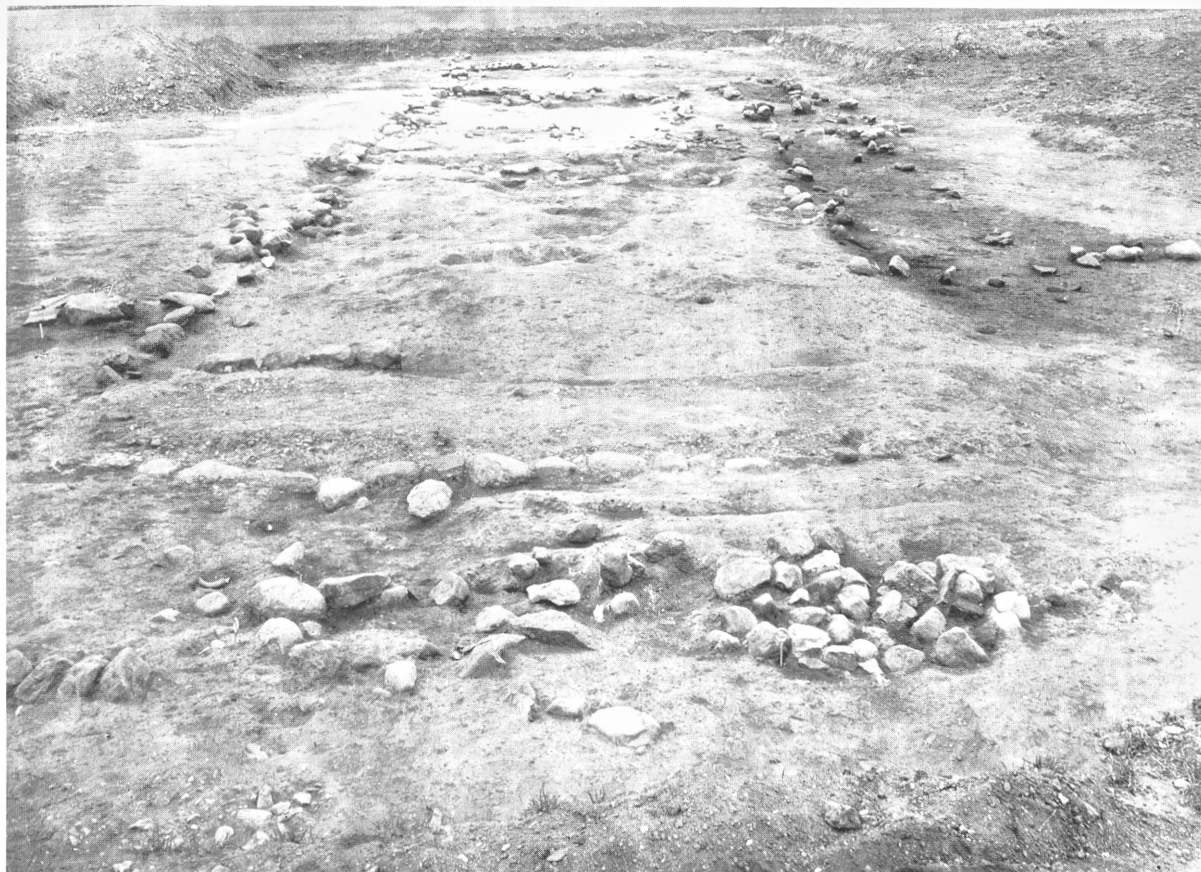
Fig. 30. Stuehustomterne A-B i gård 9 frigravet, set fra øst.

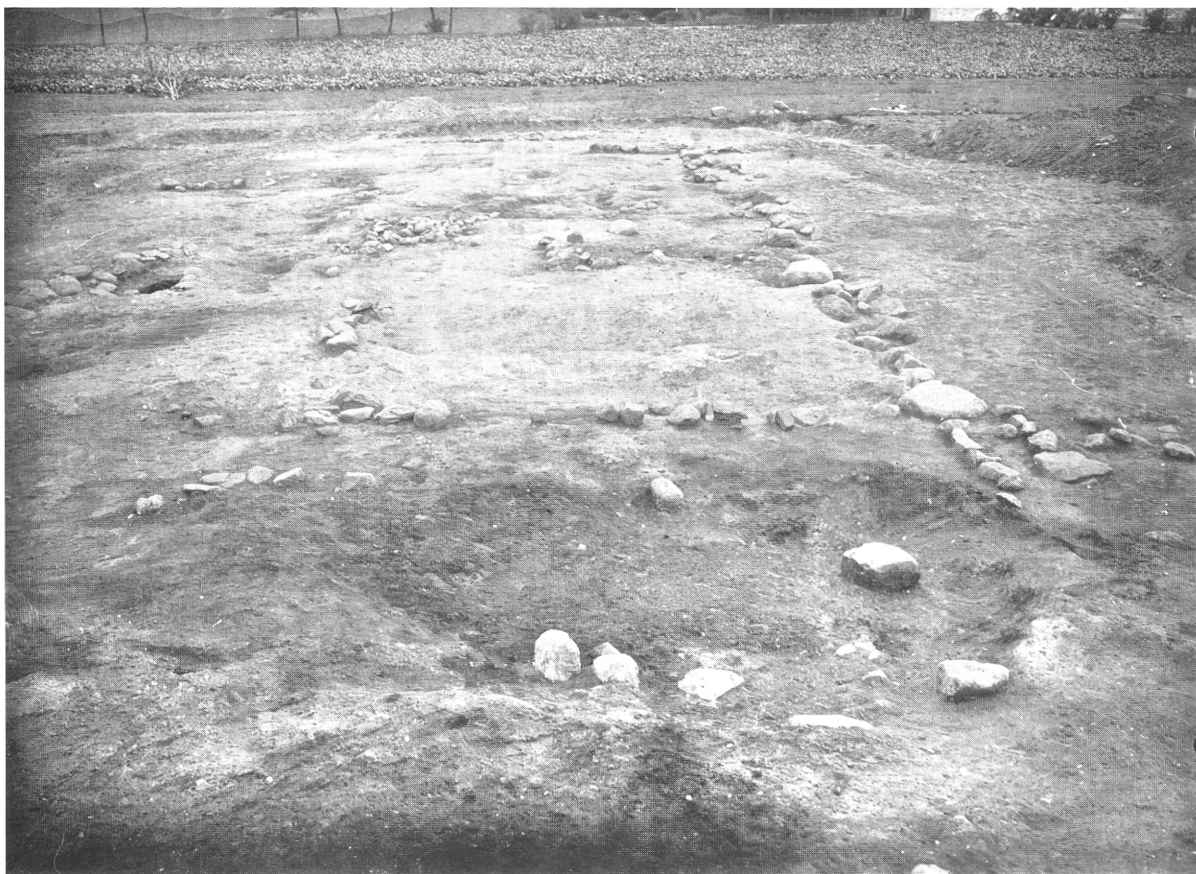
Fig. 31. Hus B i gård 9, set fra vest. I forgrunden en stor sænkning, under hvilken i middelalderlagene viste sig en meget stor grube 12. Under et lag grus i sænkningen i hus B fandtes brændte lerklininger.

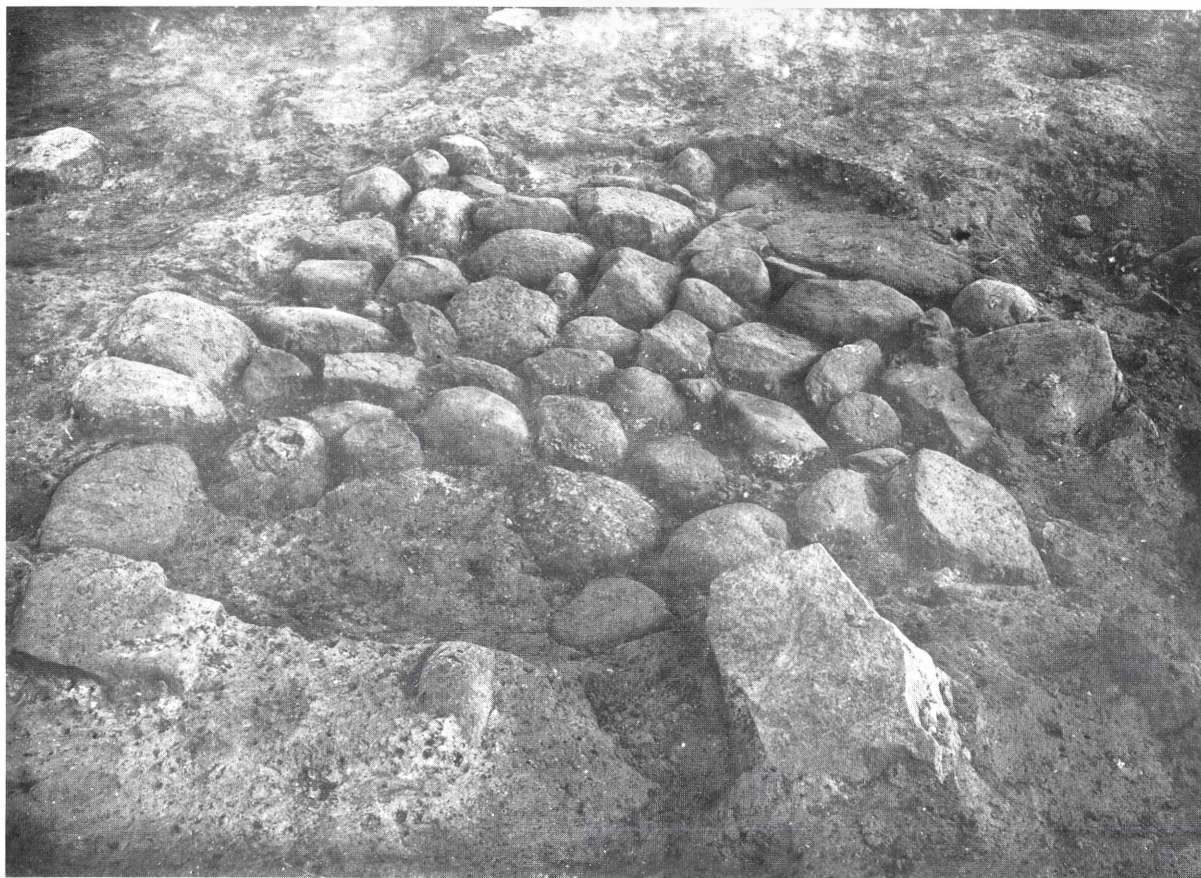
Fig. 32. Ildsted 4 b's bagerovnsfundament set fra syd. I baggrunden en askeplet under ildsted 4 b.
