Hal og gård i Hejninge

En arkæologisk undersøgelse af to sjællandske gårdtomter

Af AXEL STEENSBERG

Historisk-filosofiske Skrifter **11**

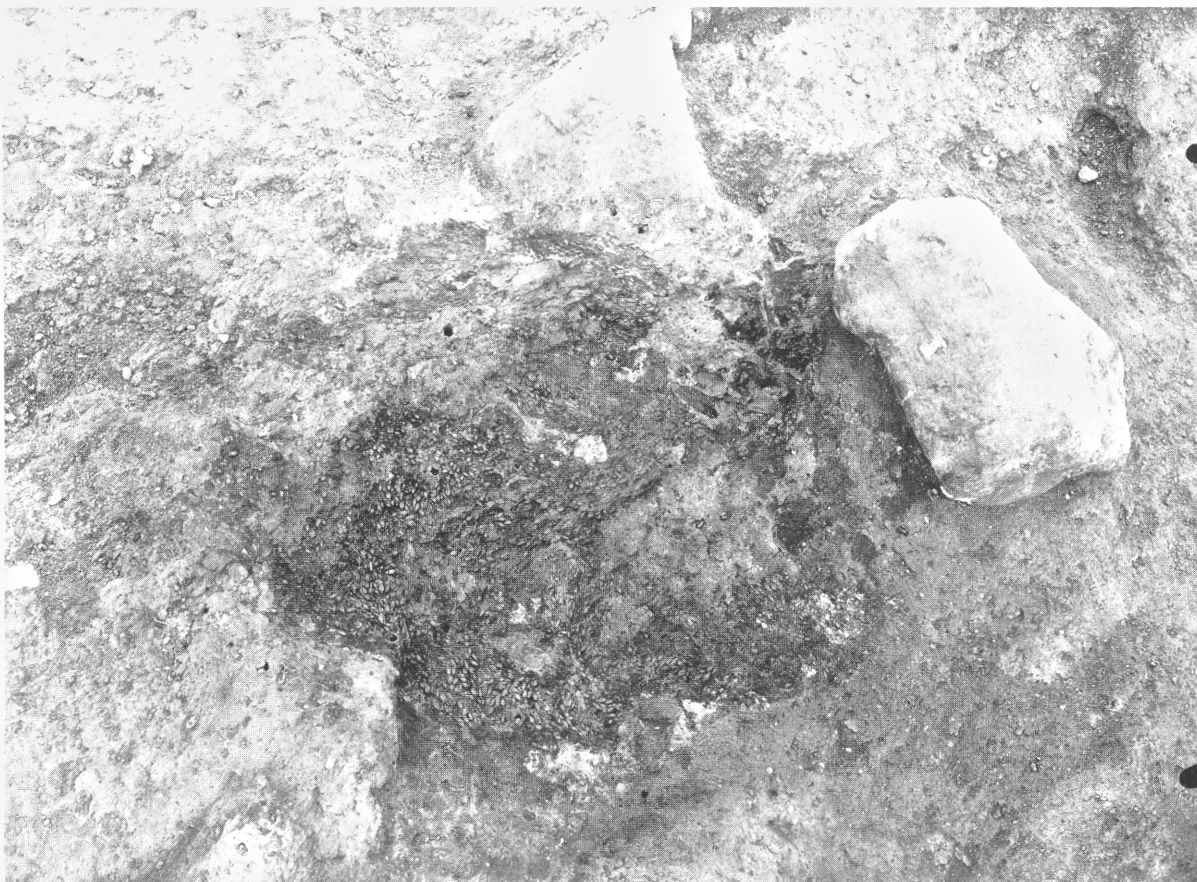
Fig. 35. Korndyngte af byg iblandet lidt havre. Lå forkullet i undersiden af et lag brændte lerklininger i hus C.

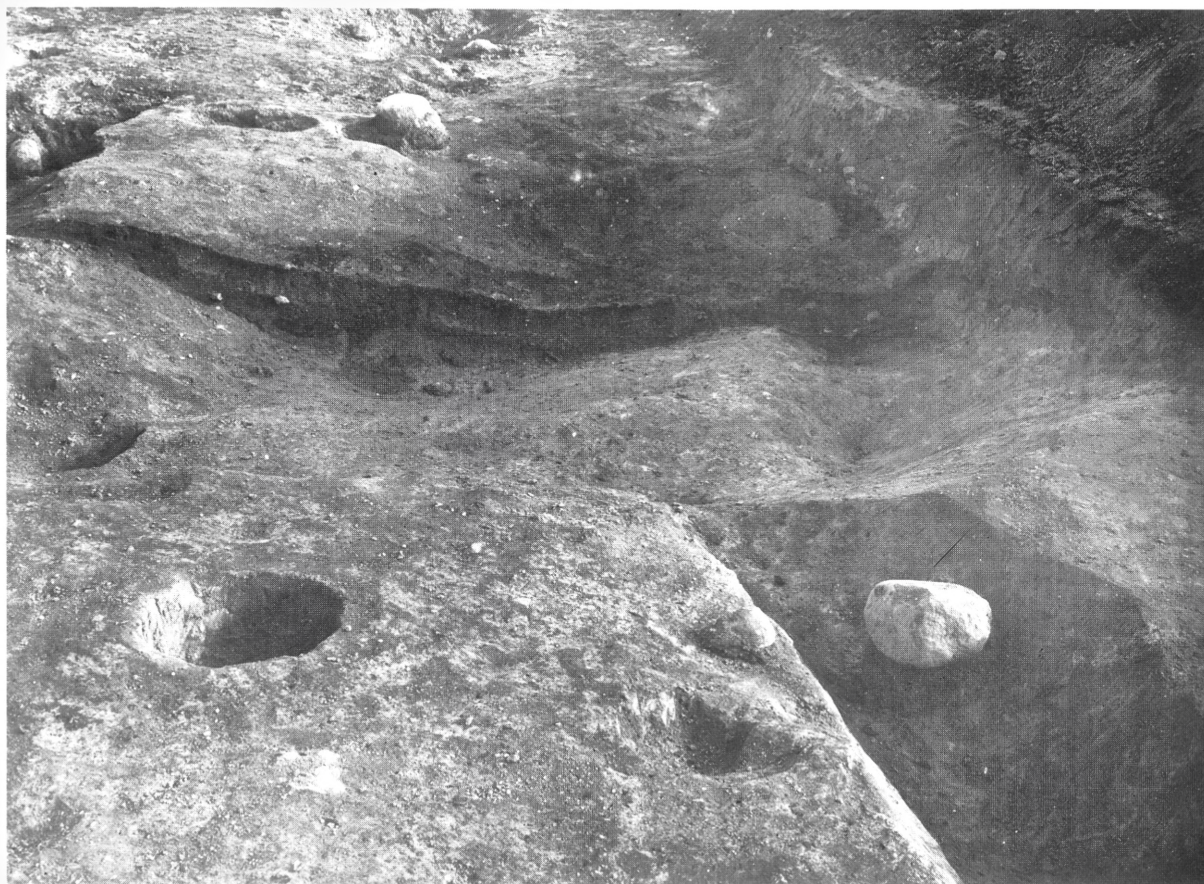
Fig. 36. Fylden i den store grube 12 i hus D var tydeligt lagdelt, som det ses af dette profil skåret gennem den i nord-syd. Set fra vest.

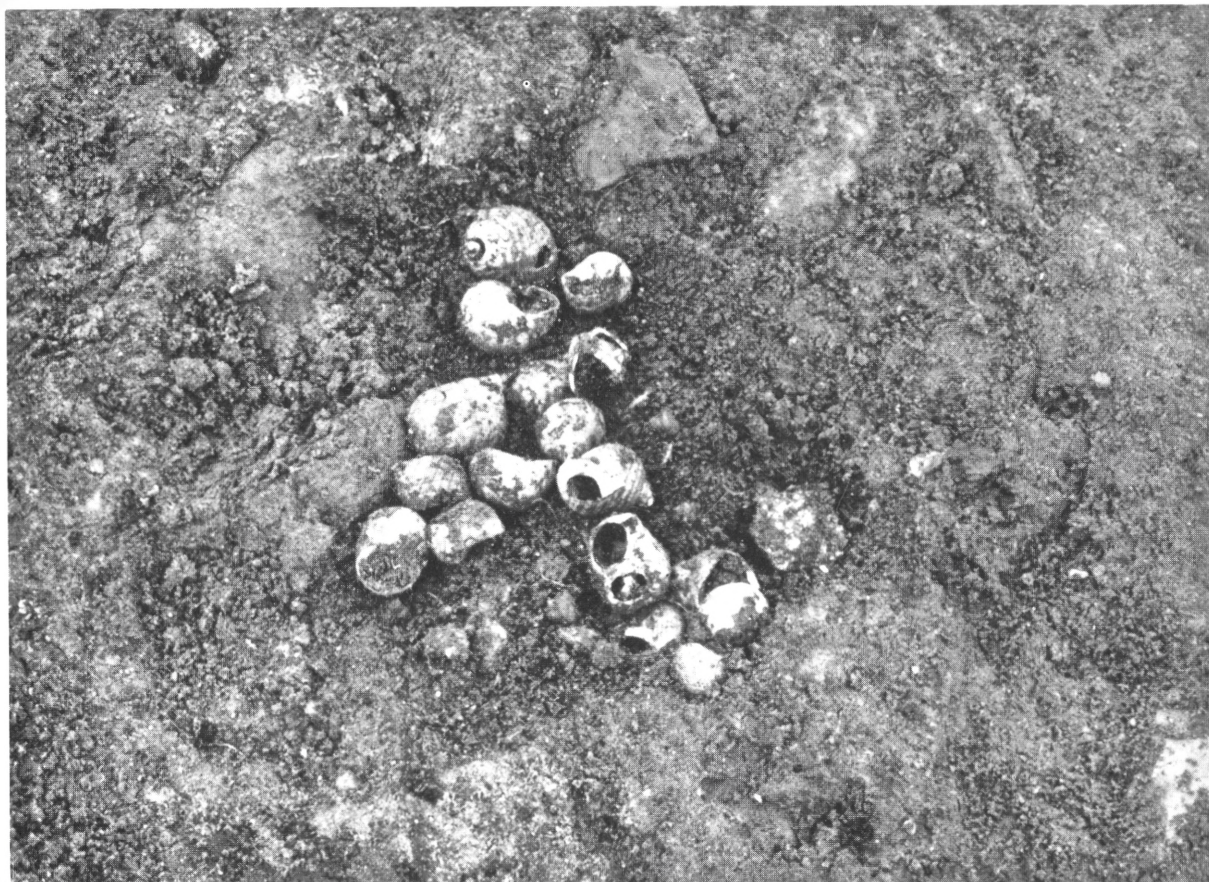
Fig. 37. I østenden af hus D lå på gulvet 16 sneglehuse samlet i en bunke. De har rimeligvis været anvendt til spil eller leg.

Alle de almindelige husdyr er repræsenteret i fundet og har altså indgået i gårdens besætning. Derimod har et fund af 16 små sammenliggende sneglehuse, der lå i en bunke tæt ved væggen til det lille kammer (fig. 37) ikke noget at gøre med bedriften. De må opfattes som brikker til et spil eller lignende.

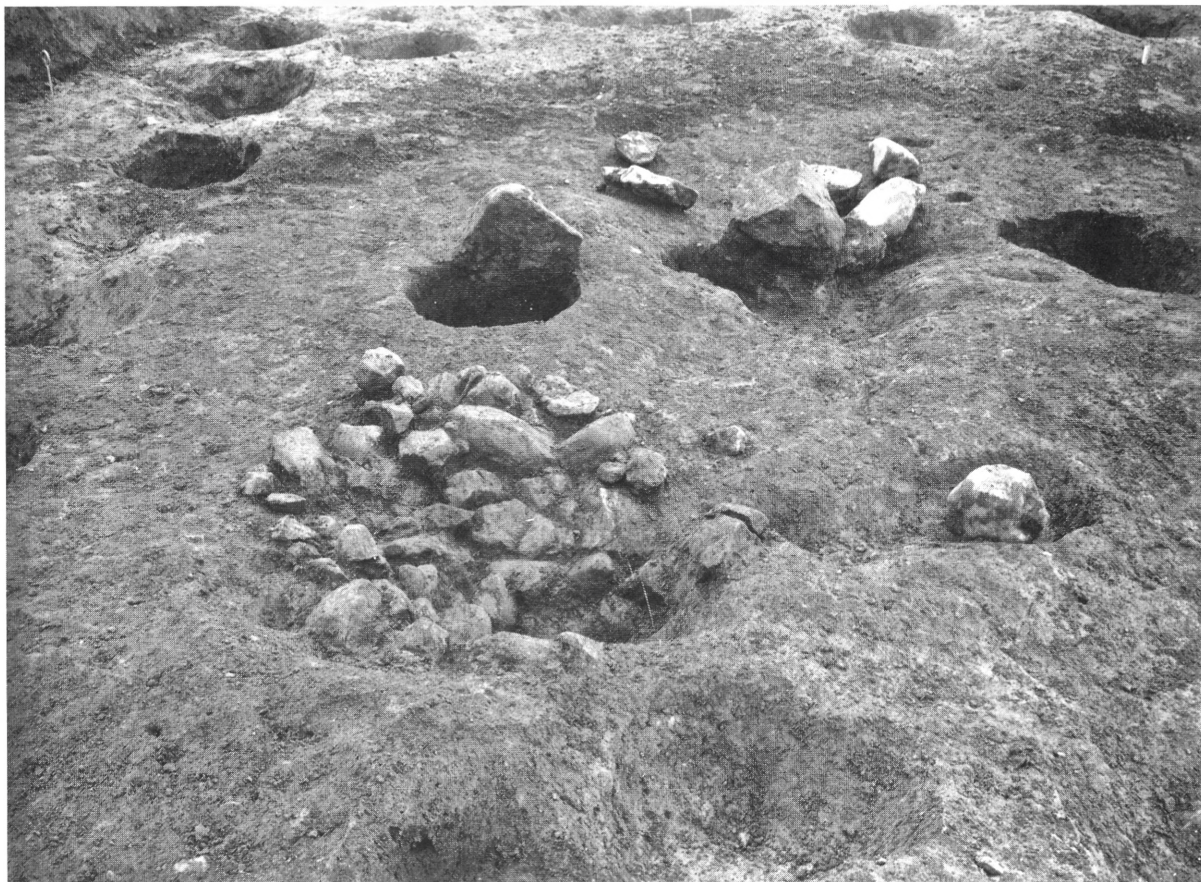
Fig. 38. Den stenfyldte kogegrube 10 b lå centralt i hus E nedenunder hus D's ildsted 10. Set fra VSV. P. Halkjær Kristensen fot.

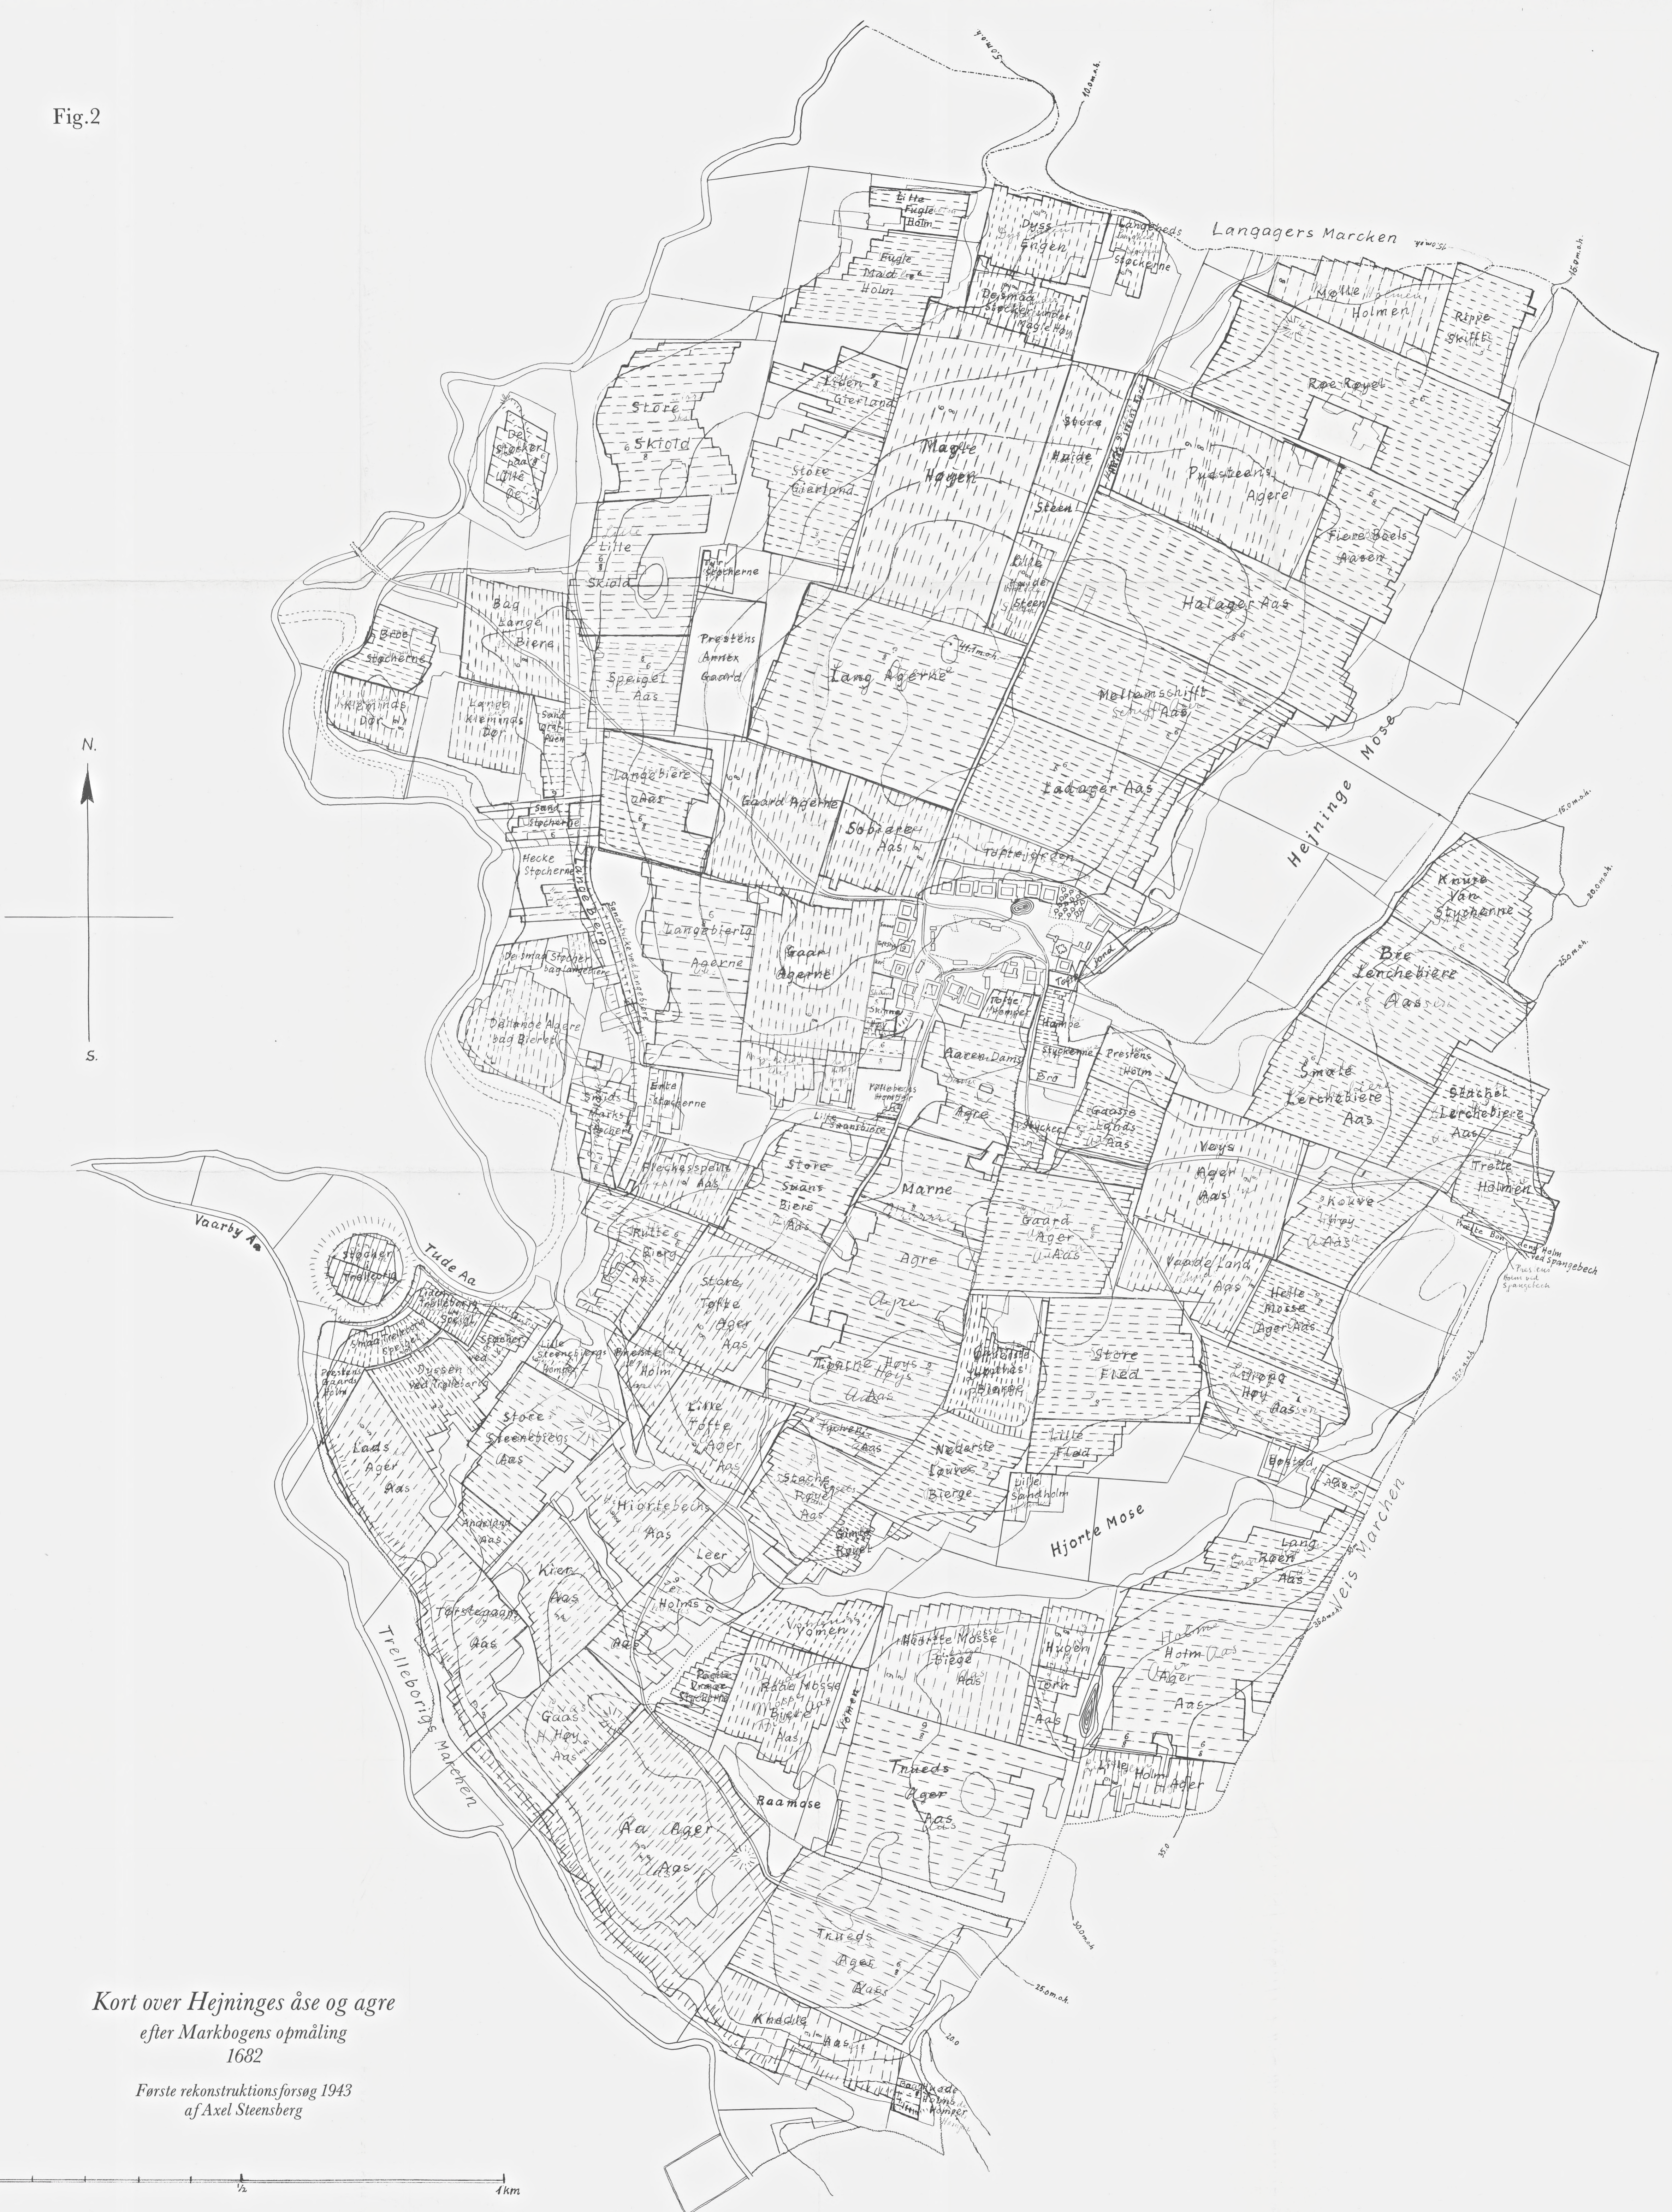
Fig.2

Kort over Hejninges åse og agre
efter Markbogens opmåling
1682

Første rekonstruktionsforsøg 1943
af Axel Steensberg

rindelige beliggenhed. I 1688 havde kun nr. 16 og 18 bevaret deres tofter umiddelbart i tilknytning til gårdenes længer. Nr. 17, 15 og 14 havde dog tofteagre i nærheden. Nr. 1–2 og 3 havde nogle toftehopper ved gårdene, men dog adskilt af en tofteager tilhørende nr. 7. Dette forhold kan imidlertid forklares, idet nr. 7 blev flyttet hen vest for nr. 5–6, nabo til nr. 8, efter at dens længer var brændt i 1618 (jfr. kortet fig. 2 samt fig. 4, hvor gårdenes beliggenhed før udskiftningerne er angivet).

In 1781 the south-western part of the village was ruined by a great fire. Accordingly the owner of the manor, Valbygård, to whom it belonged, resolved that 11 farms should be moved out on new square lots outside the village in connection with a total redistribution of all the land of the village (figs. 2, 5 and 6).
