To færøske gårdanlæg

Dúvugarðar i Saksun og bylingen Heimi í húsi på Koltur

Af HOLGER RASMUSSEN

Historisk-filosofiske Skrifter **16**

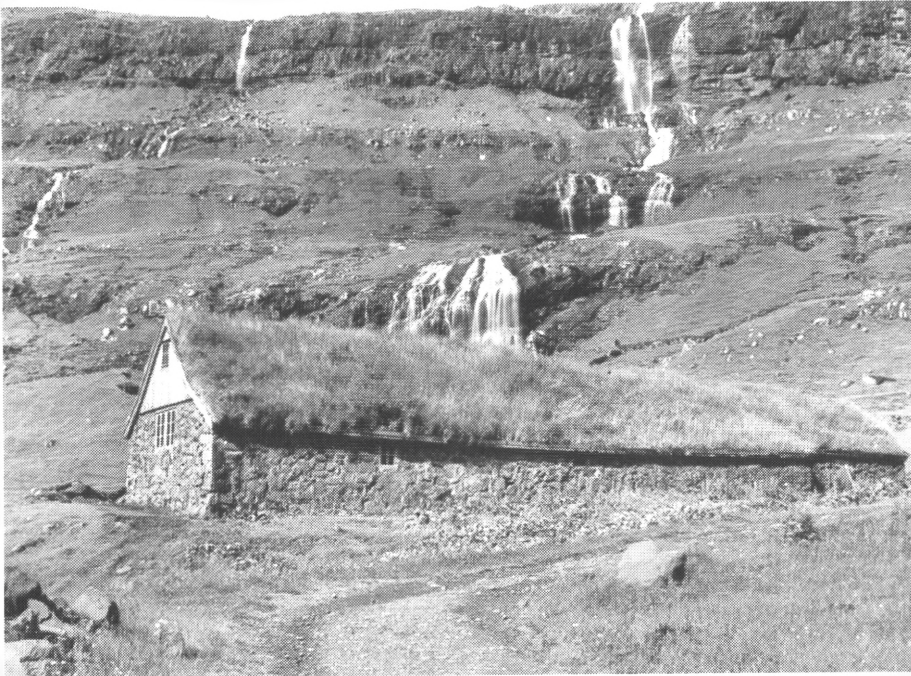
Fig. 6. Duegårdens beboelses-
hus set fra S-SV. Bag det
Skipá.

Fig. 6: The dwelling house seen from S-SW. Behind Skipá.

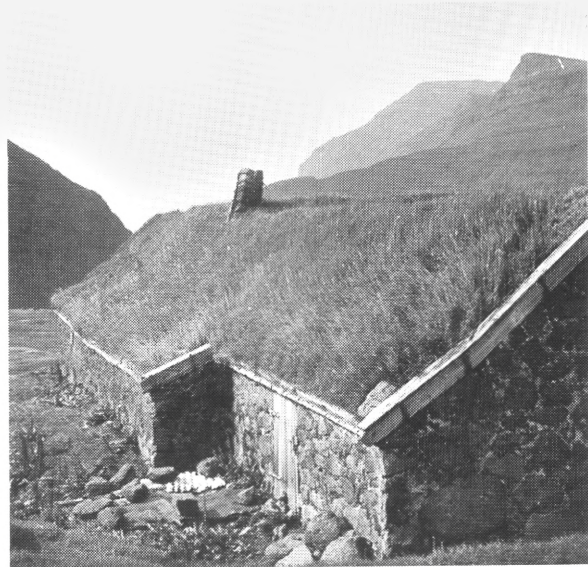
Fig. 8: Beboelshuset set fra Ø-SØ. Uds kud langs hele beboel-
sesdelen.

Fig. 8: The dwelling house with outshott, seen from E-SE.

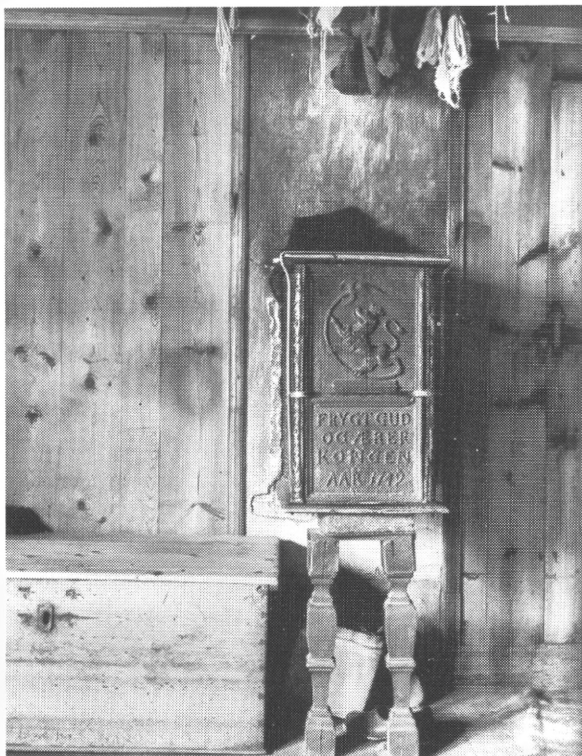
Fig. 17: Bilæggerovn i glasstuen. Ovnens hviler på en profilet, brunsværtet træfod med en indskudt mursten. Forpladen delt i to felter, øverst med Norske Løve, nederst med indskriften: FRYGT GUD OG ÆRER KONGEN AAR 1749. Sidepladerne viser en siddende, hjælmlædt kvinde, der holder to skjolde med henholdsvis Frederik Vs og Louises kronede navnetræk. Totalhøjde 120 cm, heraf foden 55 cm. Over ovnen tørrestativ.

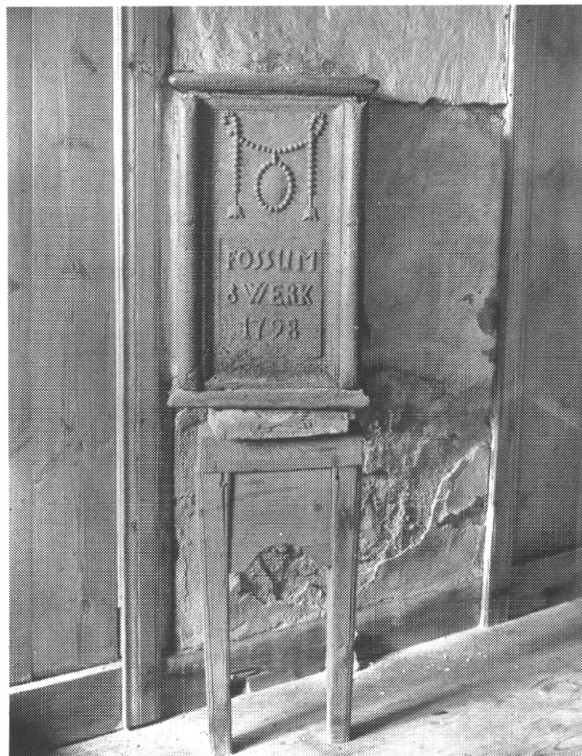
Fig. 18: Bilæggerovn i Duegårdens sydvestlige kammer. Ovnens er indbygget skævt i muren, så den kan opvarme kammeret ved siden af. Ovnens hviler på en simpel fyrretræsfod med en mursten indskudt mellem ovn og fod. Forpladen har foroven et ophængt perlesnors ornament og derunder i et særskilt felt indskriften: FOSSUM WERK 1798. Sidepladerne har ophængte krigstrofæer i tværriflede rammer. Totalhøjde 117 cm.

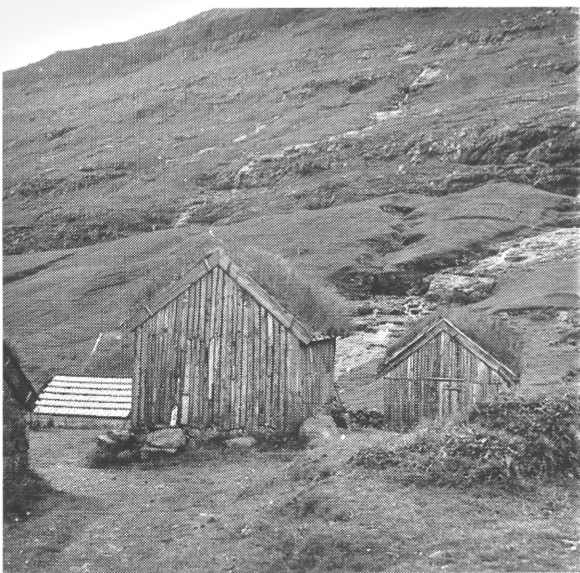
Fig. 22: Duegårdens to hjeld, t.v. *kjøthjallur*, t.h. *fiskihjallur*. Bag dem ses smedjen og en del af hølæden.

Fig. 22: The store-houses for meat, left, and fish, right. In the background the haybarn.

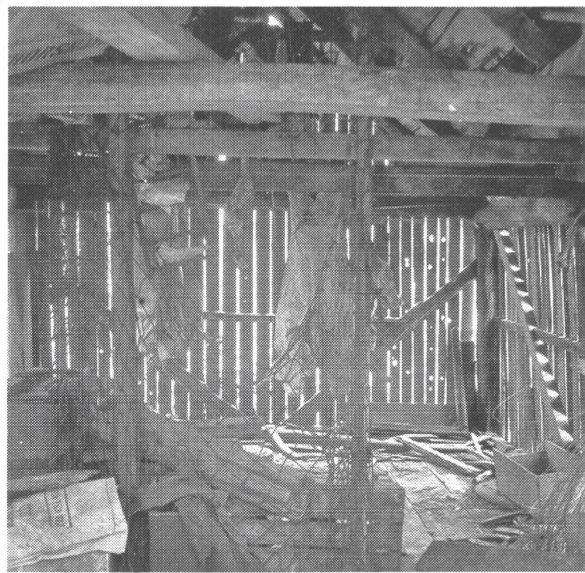
Fig. 23: Det indre af den nordlige hjeld med ophængte fårekropper. På gulvet tøndes og kasser med nedsaltede fugle.

Fig. 23: Interior of one of the store-houses seen from the entrance.

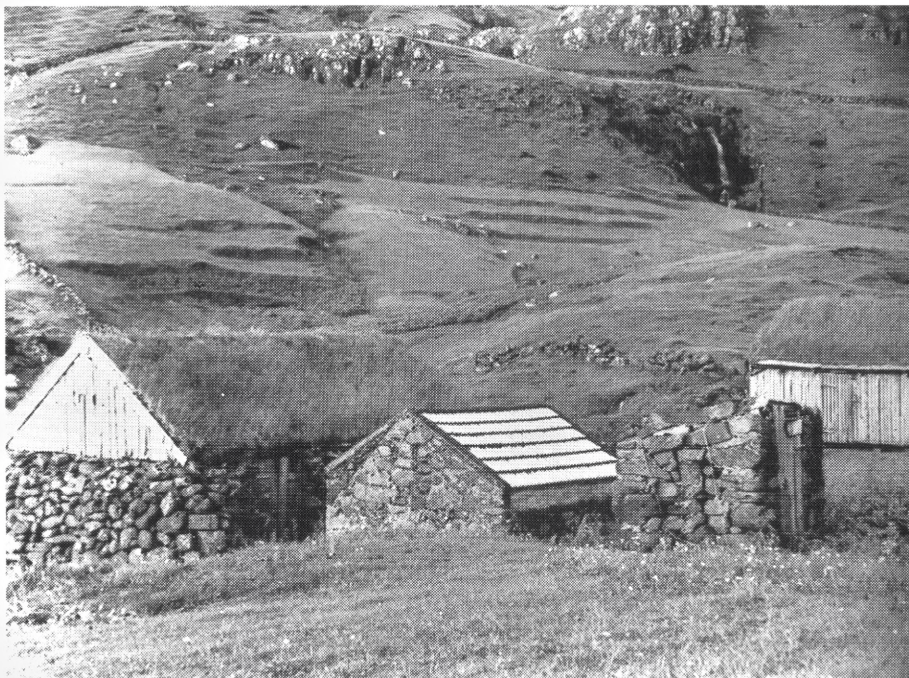
Fig. 24: Duegårdens udhuse set fra V-SV. Fra venstre hølade, smedje, nathus og en af hjeldene.

Fig. 24: The outhouses, from left haybarn, forge, lavatory and one of the store-houses.

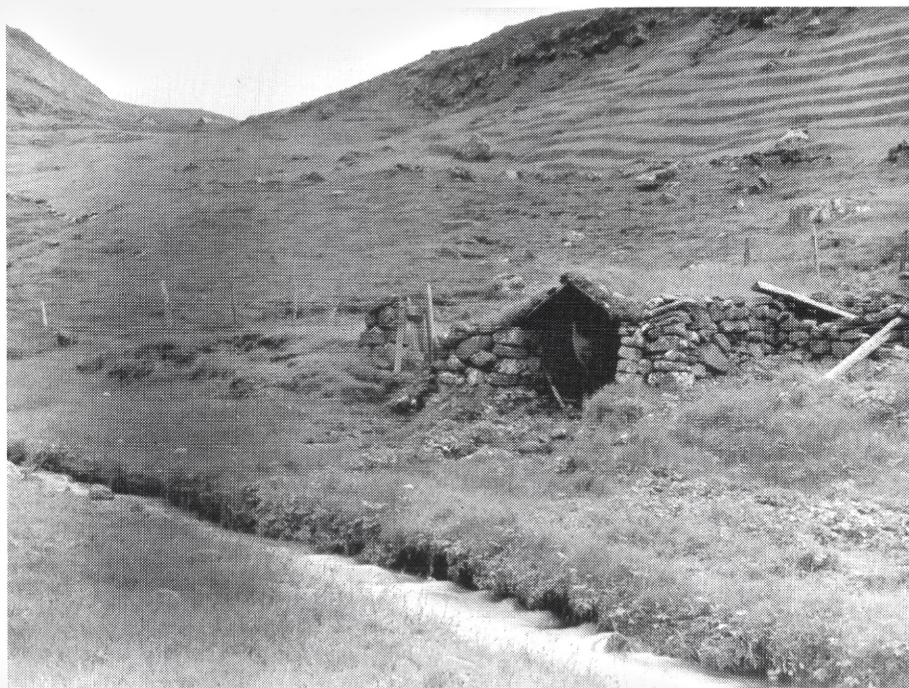
Fig. 25: Duegårdens bådehus, *neyst*, ved Skipás udløb i Pol-lur. Bådens stævn skimtes i åbningen.

Fig. 25: The boat-house, *neyst*, at the mouth of Skipá.

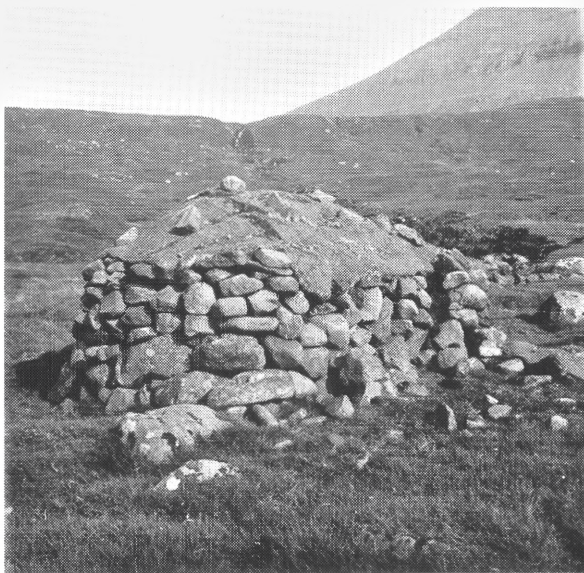
Fig. 27: Tørvegemme, *krógv*, overdækket med græstørv. Fotografert ved Ejde 1947.

Fig. 27: A *krógu* for storing peat in the outfield. Photographed 1947.

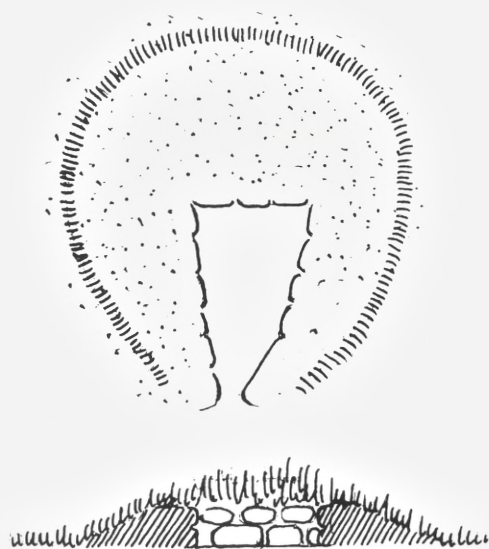
Fig. 28: Gåsehuse ved vejen til Kviggjhamar. Plan og snit. Mål 2-2,5 m. Erik Laugsand del.

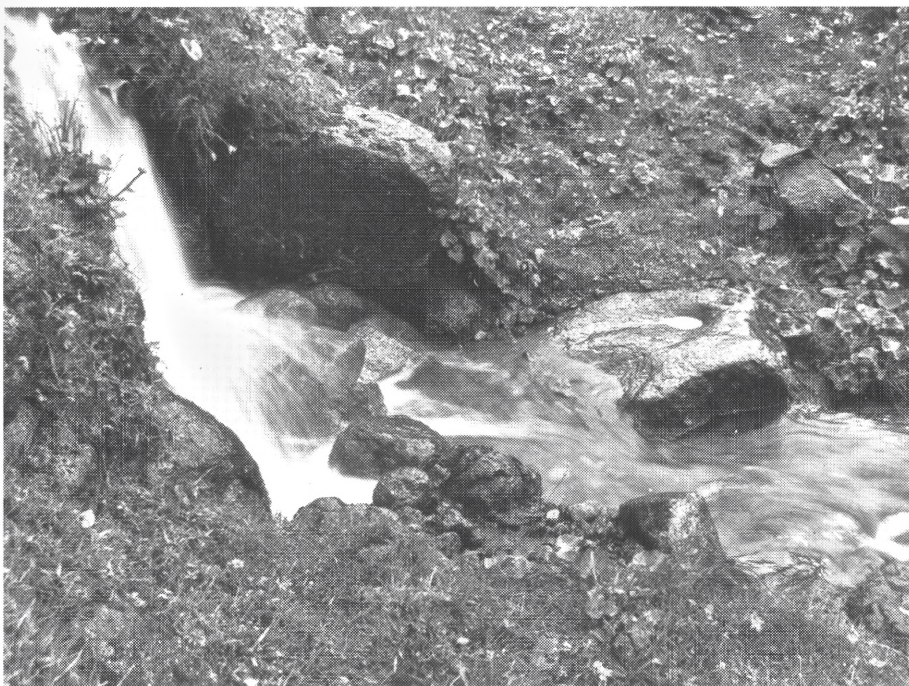
Fig. 29: Bækken, der er Duegårdens vandforsyning. Ved bredden *barkhellán* til knusning af bark.

Fig. 29: The brook, water supply for the household, with the small *barkhella* with its hole for crushing bark.

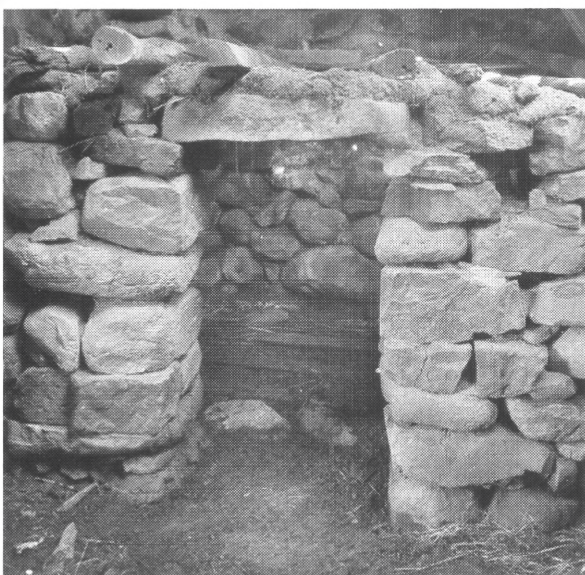
Fig. 32: Ovn i et sodnhus til gården á Sandum på Sandoy. 1947.

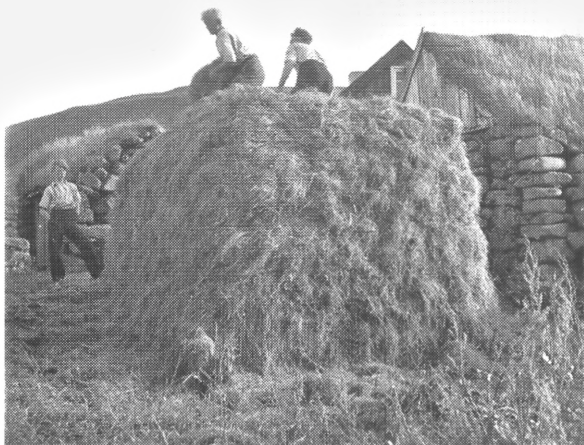
Fig. 36: Høet sættes i *dés* i den indhegnede høgård.

I høgården sættes høet i hæs, *des*, på en stakkefod, *støði*, af store sten (fig. 36). Man har her en fremgangsmåde, som man mener ikke er kendt andre steder på Færøerne, idet man efterhånden som desen bliver mindre ved fodringen i vinterens løb, piler de løse sten fra stakkefoden op og lægger dem til side. Man antager, at det sker for at få så god træk som muligt op gennem høet.

Fig. 36: Building a hayrick in the hayfence.

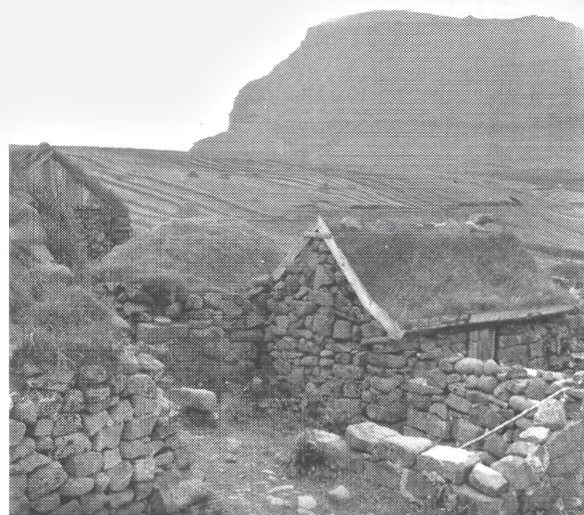
Fig. 37: *Dés*'en i høgården omgivet af grothuse.

Fig. 37: The hayrick encircled by stonebuild houses.

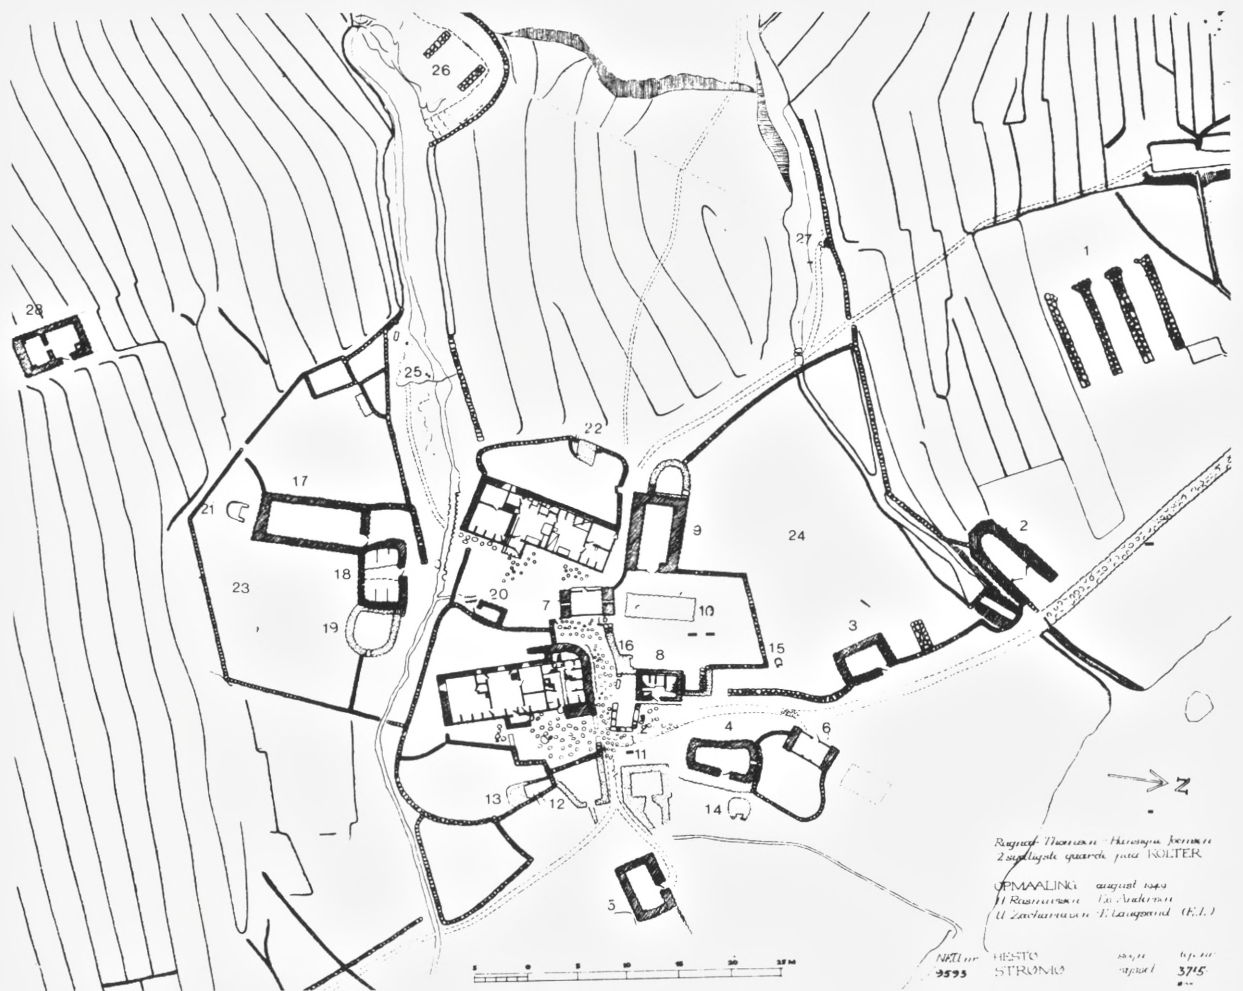
Fig. 38: Opmålingsplan for bylingen Heimi í húsi. Tilhørsforholdet til de to gårde Niðri í húsi og Uppi í búð markeres ved henh. N og U. 1 ruiner af bådehuse, 2 nøst, nu brugt som maskinhus, 3 grothus til tørv (N), 4 hjeld, tidl. sodnhus (N), 5 grothus til tørv (U), 6 *varðahjallur* (N), 7 *varðahjallur* (U), 8 stald, tidl. *riþingarhús* (N) 9 hohus (N), 10 fælles høgård, 11 og 12 møddinger (N), 13-16 ande- og gåsehuse (N), 17 hohus (U), 18 kostald (U), 19 møddinger til staldgødning og askemødding m.v. (U), 20 hønsehuse (U) 21 og 22 ande- og gåsehuse (U), 23 og 24 indhegninger til kalvegræsning, 25 *barkhella*, 26 ruin af *varðahjallur* (U), 27 brønd, 28 *sodnhus* (U).

Disse bådenøst lå i to grupper, bygget side om side, så der var fælles mur for to nøst. I den nordligste gruppe var fire: 8-mannefaren for de sydlige gårde, 6-mannefaren for hele bygden og en 4-mannefar for hver af de to gårde mod nord. I den sydlige gruppe var tre (nr. 1 på oversigtsplanen): en 8-mannefar, en 10-mannefar og – sandsynligvis – en 4-mannefar, der alle hørte til den nordlige byling. Endelig var der endnu et enkeltliggende nøst (nr. 2) til en 4-mannefar for den sydlige byling. Det er det eneste af de her nævnte nøst, der er bevaret, men det rummer nu den nævnte motordrevne græsslåmaskine (fig. 38).

In the following details, the houses are described according to the numbers on the plan (fig. 38). To the north close to the shore are three *gróthouses*. One, no. 3, is part of the enclosure for calves, no. 24 (a corresponding one no. 23, is situated to the south of the brook). The house is used for storing peat for the eastern farm of Niðri í húsi. No. 5 is also for peat, but for the western farm of Uppi í búð. They are both built of loosely-piled stones and have turf roofs, but here and in several other outhouses the layer of birch-bark, *næver*, is replaced by straw. To protect the roofs against the strong wind stones have been laid along gables and ridges.

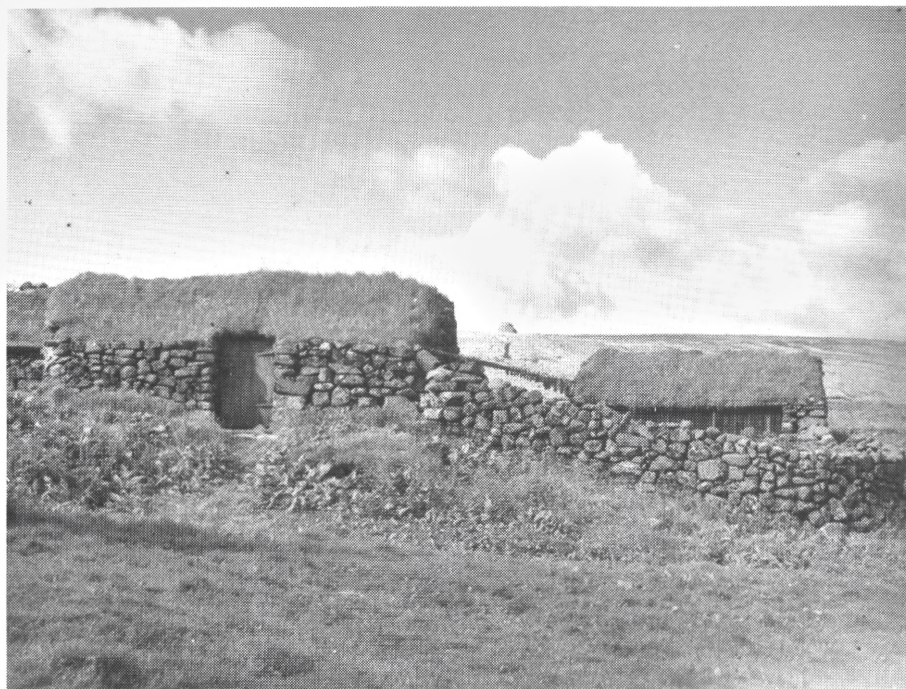
Fig. 40: T.v. gróthus, tidl. sodnhus og t.h. hjeild. Bag det buede gærde findes en velplejet kvannegård.

Fig. 40: Grothus for peat and store house for victuals. Between the houses a wellkept garden for *hvonn* (Angelica).

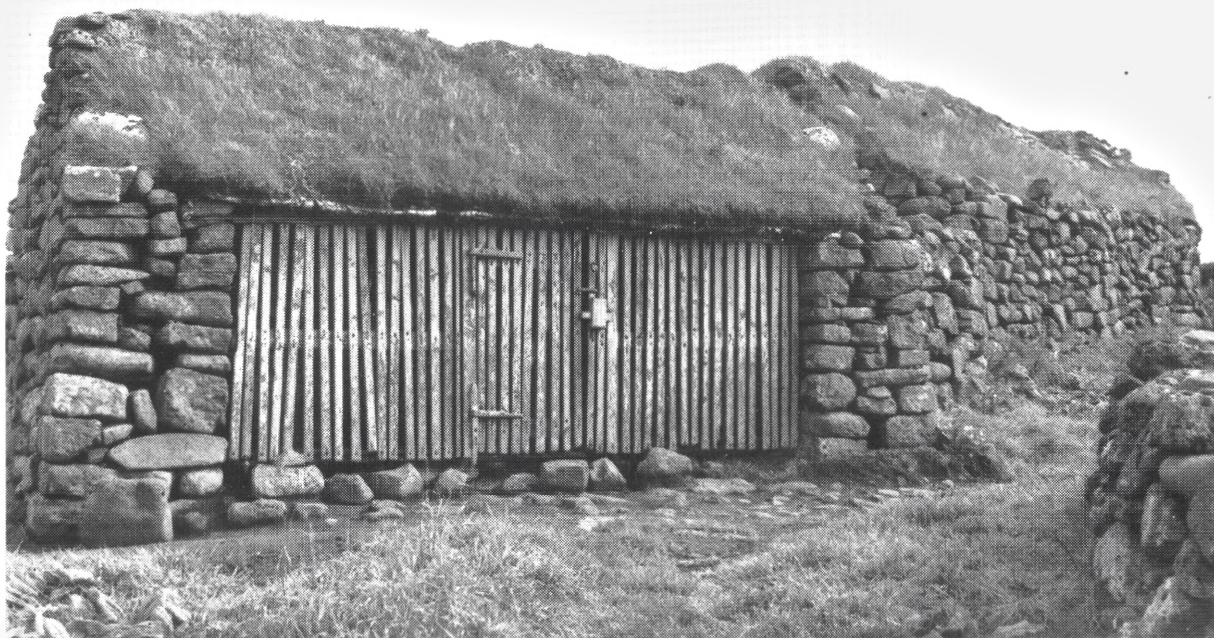
Fig. 41: Hjeld og grothus, nr. 6 og 4. Jfr. fig. 40.

Fig. 41: Store house and grothus, compare fig. 40.

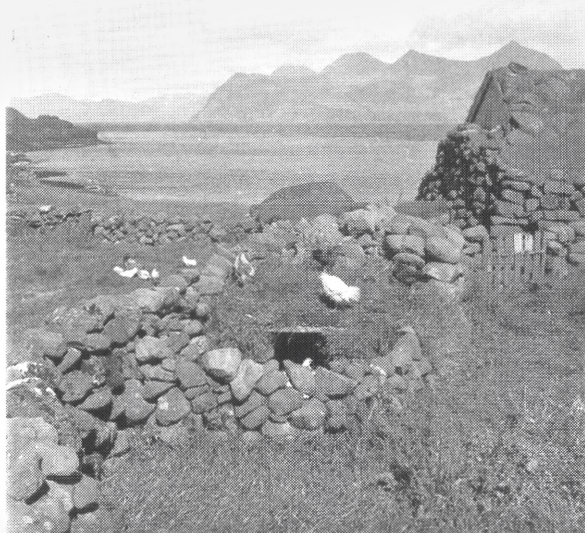
Fig. 42: Gåsehus, nr. 22, ved indhegningen om gården Uppi í búð. T.h. gavl af høhus, nr. 9.

Fig. 42: Hut for geese at the fence with the farm Uppi í búð.

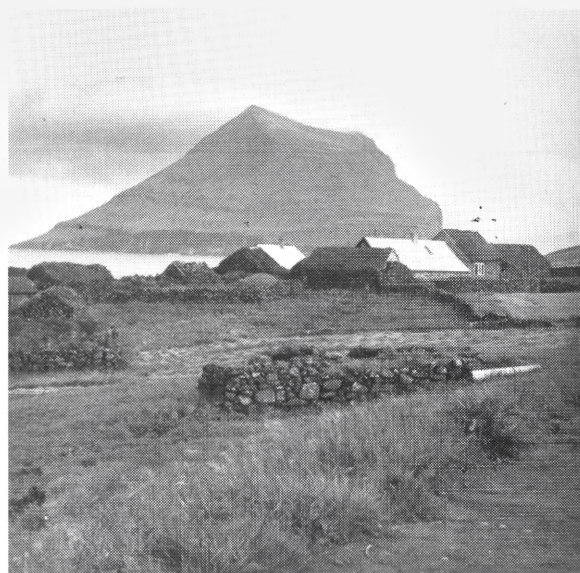
Fig. 43: Bylingen Heimi í húsi set fra nord. I baggrunden Hestur.

Tilbage står beskrivelsen af de to beboelseshuse. Ingen af dem har som nævnt bevaret deres oprindelige udseende hverken i det ydre eller det indre. Den mest iøjnespringende forandring er tagklædningen med bølgeeternitplader, som erstattede græstørvs-tagene for få år siden (fig. 43).

Fig. 43: The *býlingur* Heimi í húsi seen from North. In the background the island Hestur.

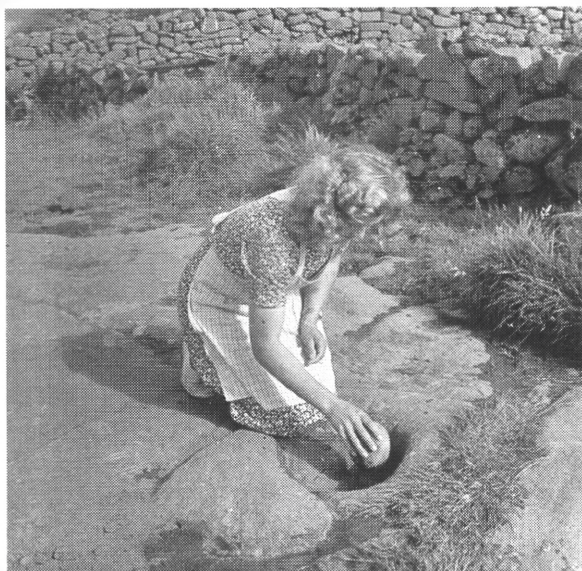
Fig. 46: Demonstration af barkhellens brug ved knusning af bark.

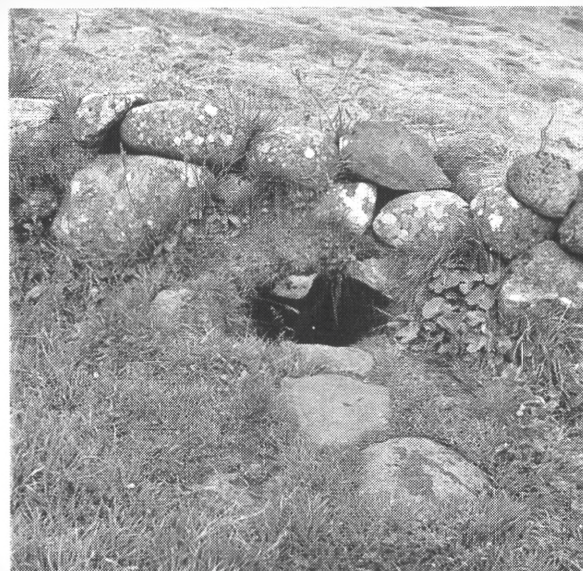
Fig. 47: Den stensatte brønd ved sydsiden af bøgærðet. En delvis stensat sti fører, til brønden.

Nordvest for bylingen i nogen afstand findes brønden, nr. 27, hvor alt vand til husholdningen hentes. Brønden er en stensat kilde umiddelbart op til et stengærde på et sted, der kaldes *á kelduteignum*. En tiltrampet sti fører over markerne hen til brønden (fig. 47). I den fugtige jord nedenfor kilden gror stargræs i tætte buske. Star, *størur*, anvendes til fletning af småkurve, *tægur*, tenholdere til spinderokken, *strá*, og andet. I nogen grad har øens befolkning selv tilvirket sådanne ting, men hovedparten har man fået fra Sandoy, hvor der har været en ret højt udviklet stør-industri.

Fig. 47: The well in the field.

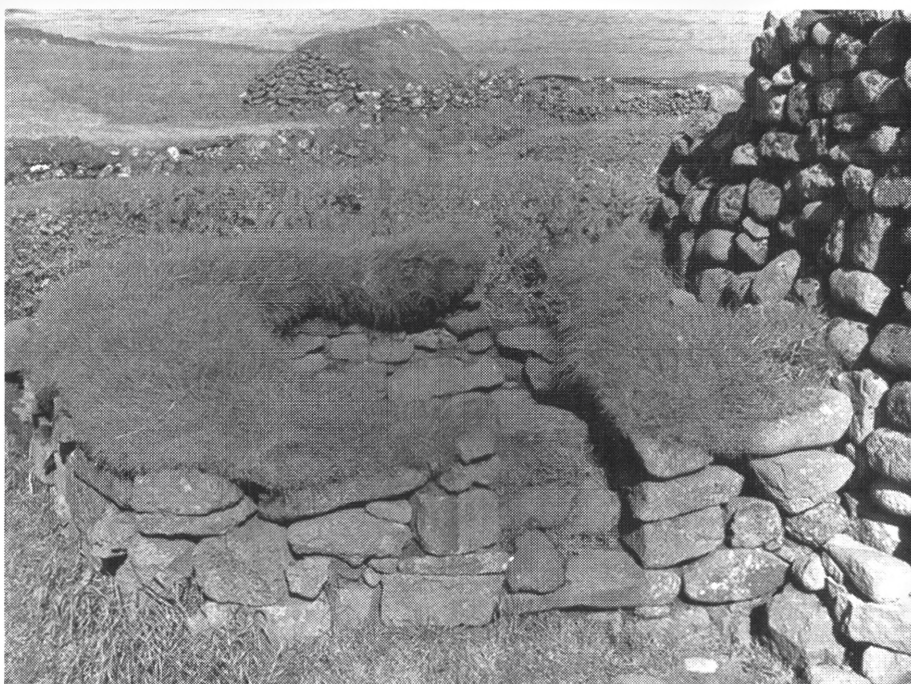
Fig. 48: Mødding ved vestgavlen af høhus, nr. 9. Bemærk trappen. I baggrunden nøt nr. 2.

En tilsvarende hesteskoformet mødding findes ved gavlen af det høhus, nr. 9, der hører til den østlige gård (fig. 48). I opbygning modsvarer denne mødding den lige beskrevne, og også her fører en stentrappe næsten op til murens overkant. I møddingsmuren findes ved høhusets nordvesthjørne en

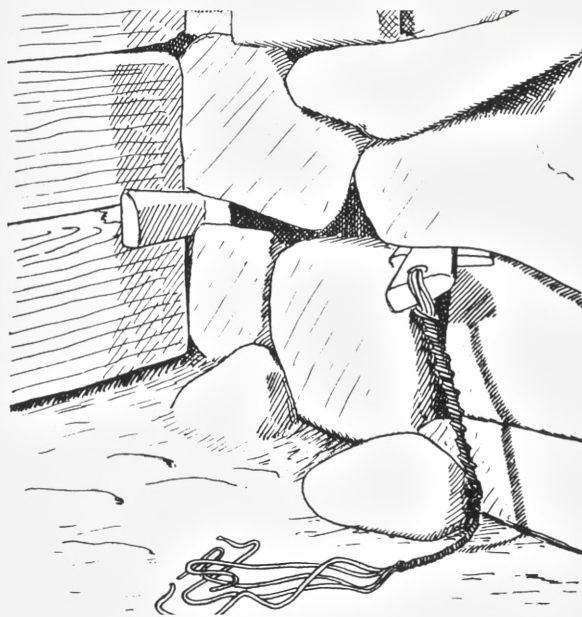
Fig. 50: Bindsel i kobås fra stalden i gården Niðri í húsi. E. Laugsand del.

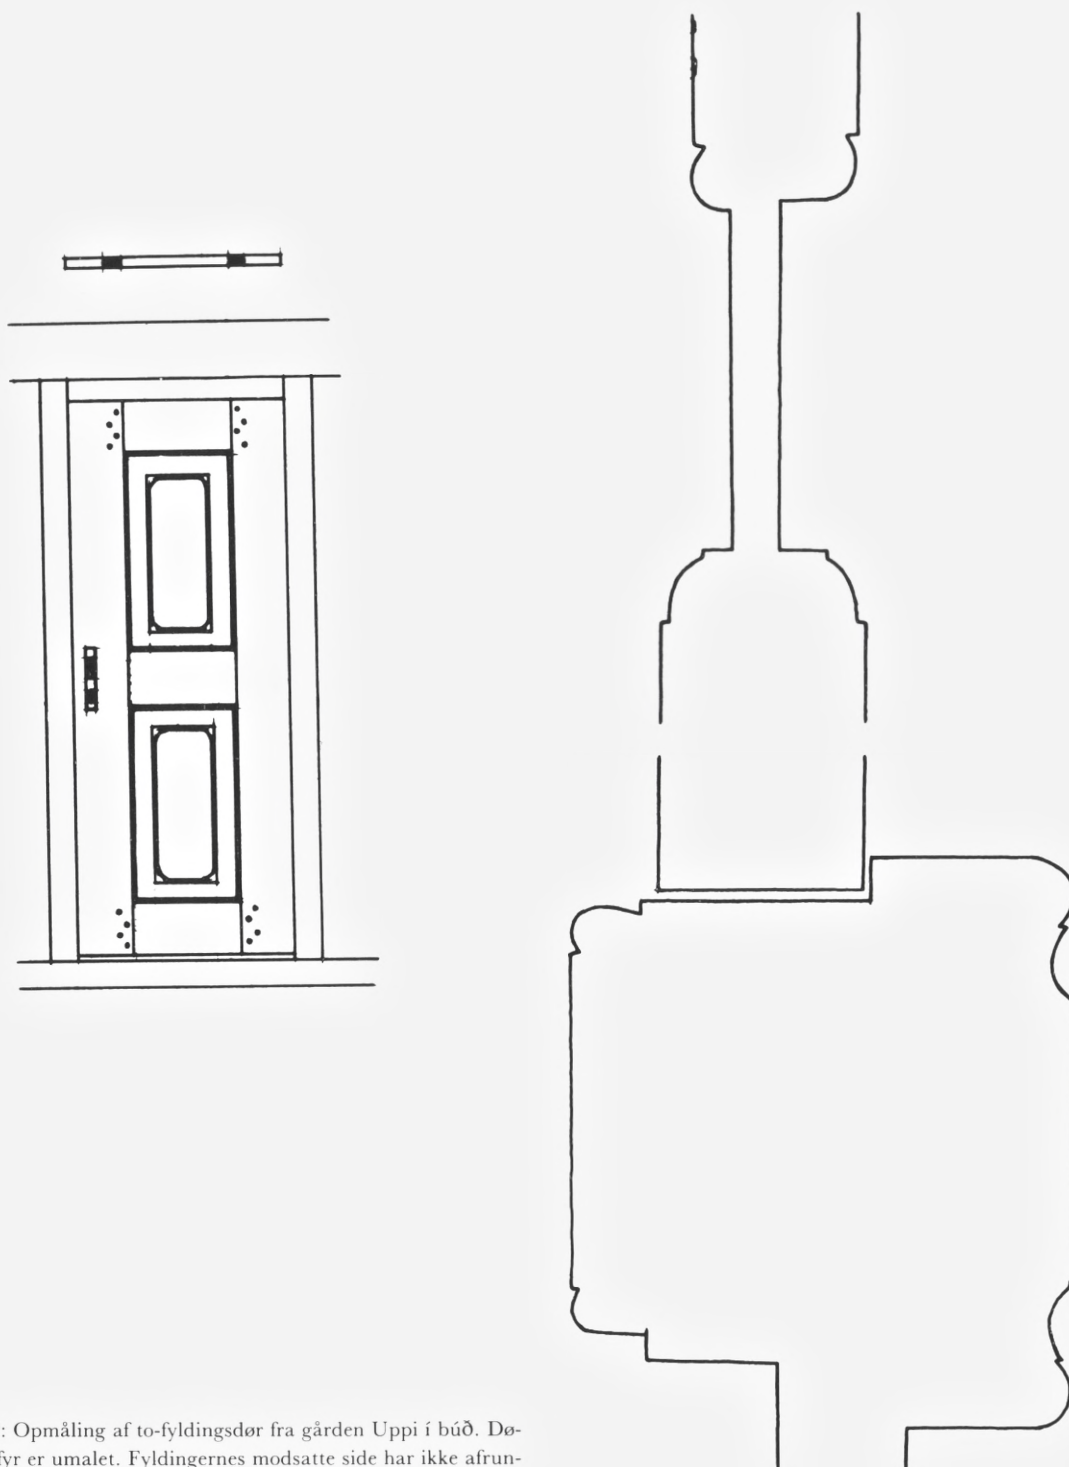
Fig. 52: Opmåling af to-fyldingsdør fra gården Uppi í búð. Døren af fyr er umalet. Fyldingernes modsatte side har ikke afrundede hjørner. Messingbeslag og -håndtag. Mål henh. 1:20 og 1:1.
